Recommandations pour lutter contre les risques de condensations sous bacs métalliques

L'Agence Qualité Construction a souhaité examiner ces sinistres dans le cadre d'une étude menée à partir des rapports d'expertise collectés par le dispositif ALERTE. Cette étude conduit à la formulation de quelques rappels utiles pour les concepteurs et metteurs en œuvre de tels ouvrages, ainsi qu'aux maîtres d'ouvrages concernés.

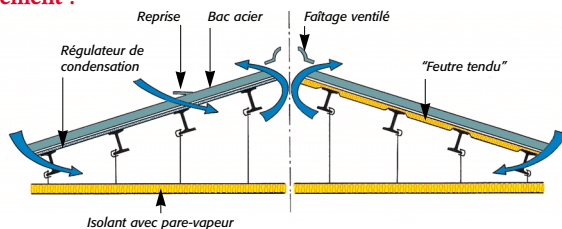
Les sinistres proviennent principalement :

- D'une mauvaise ventilation de l'espace situé entre la toiture et l'isolant :
 - Sections de ventilation mal calculées et non adaptées ;
 - Ventilation mal répartie et mal contrôlée qui entraîne une hétérogénéité du flux d'air en sous-face des versants ;
 - Orifices mal disposés.
- De l'absence de dispositifs permettant de réduire ou de réguler la condensation :
 - Absence de pare-vapeur ou pare-vapeur non continu sur la surface complète (mauvaise jonction des lés, percements, non recouvrement...), ou de perméance excessive ;
 - Bacs acier sans régulateur de condensation en sous-face (le régulateur peut être remplacé par un feutre posé sur pannes).

Le DTU propose deux solutions présentées sur le schéma ci-dessus. La qualité de l'ensemble de la technique dépend des interventions de l'entreprise de couverture et de celle de pose du plafond suspendu. En particulier, le maître d'œuvre doit s'assurer de la coordination des deux corps de métier.
