Lors de la mise en service de la remorque double essieu il y a eu casse d'un axe de roue.

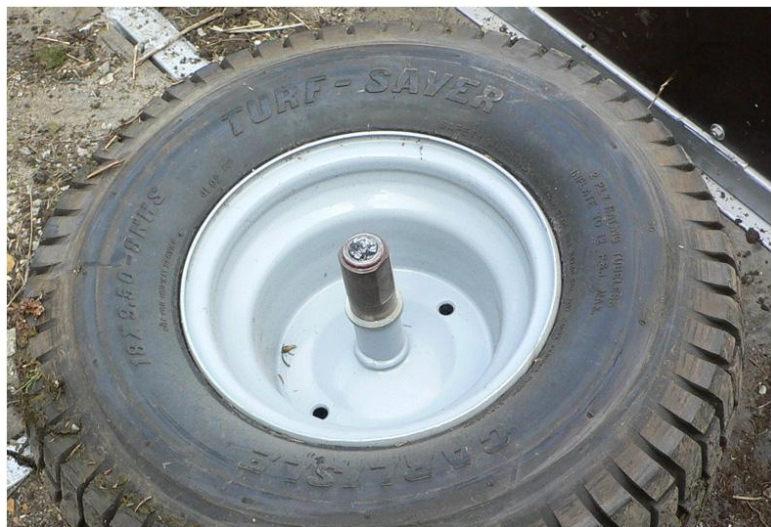
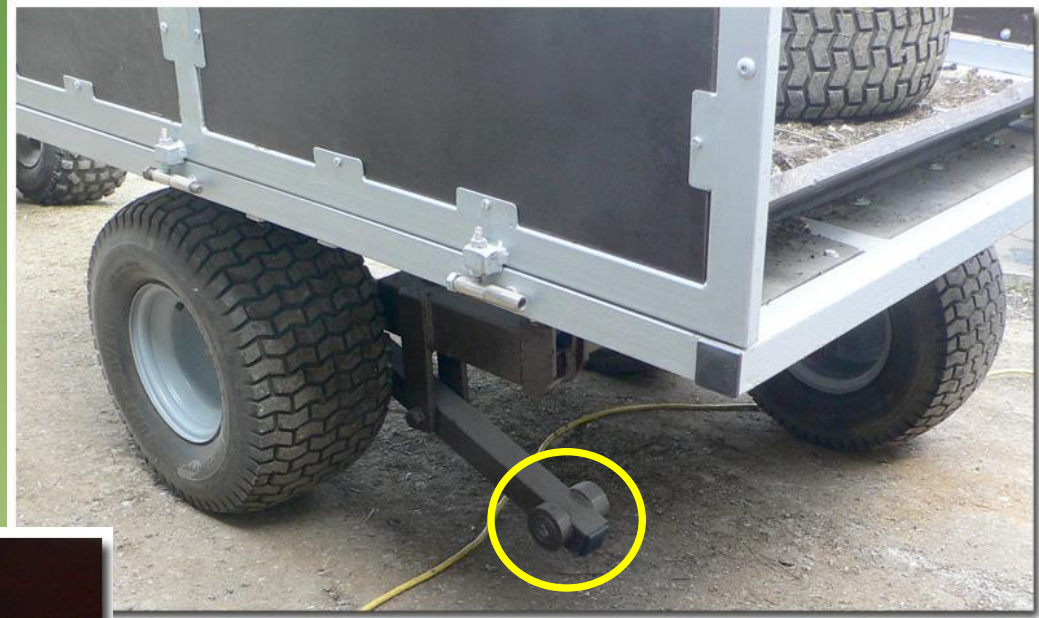
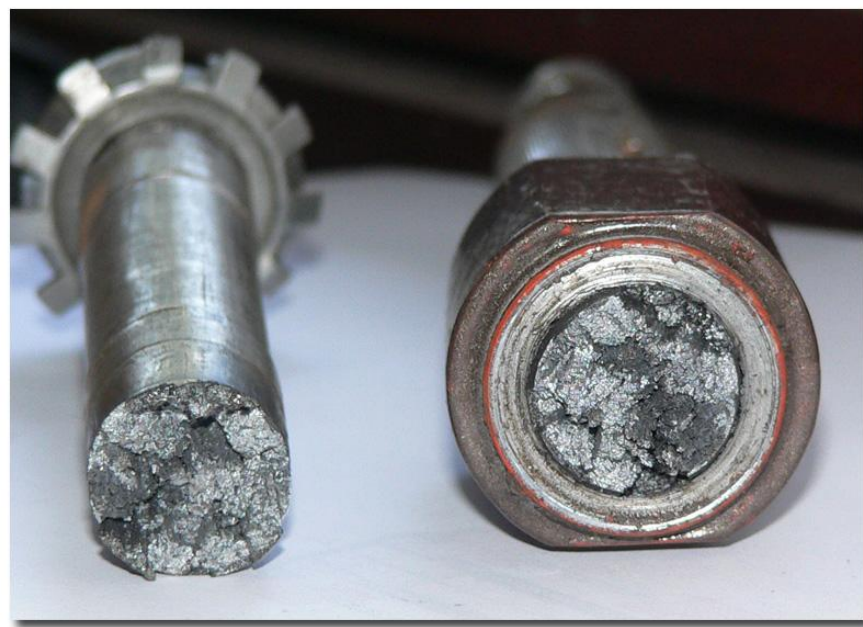
La casse s'est produite après quelques voyages et sans que la remorque soit chargée de façon importante et cette casse s'est produite au ras du roulement.

Le faciès de rupture fait penser immédiatement à un défaut de structure dans la matière mais malgré ça, il doit y avoir eu un effort important pour provoquer la rupture après un aussi bref délai.

En y regardant de plus près, une chose a été négligée lors de l'étude ... le bras de levier de l'axe.
L'axe étant déporté, il subit un couple non négligeable lorsqu'il est en charge et c'est un point que j'ai oublié lors de l'étude.

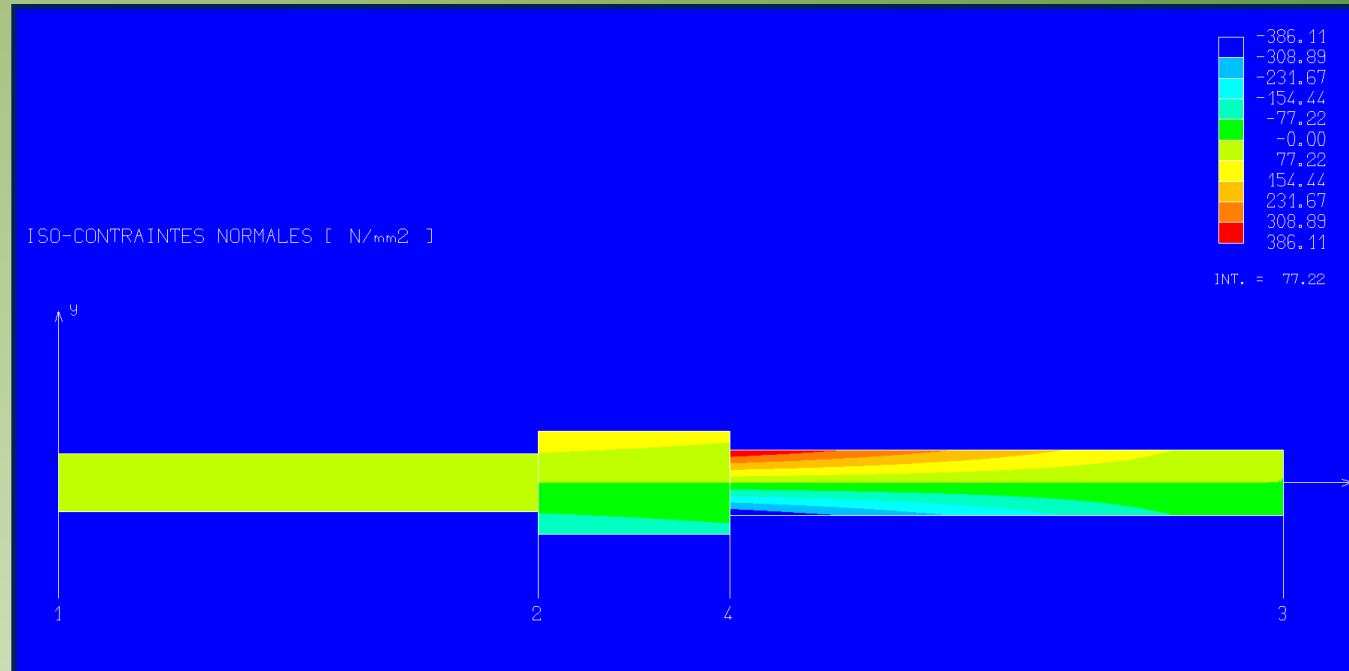
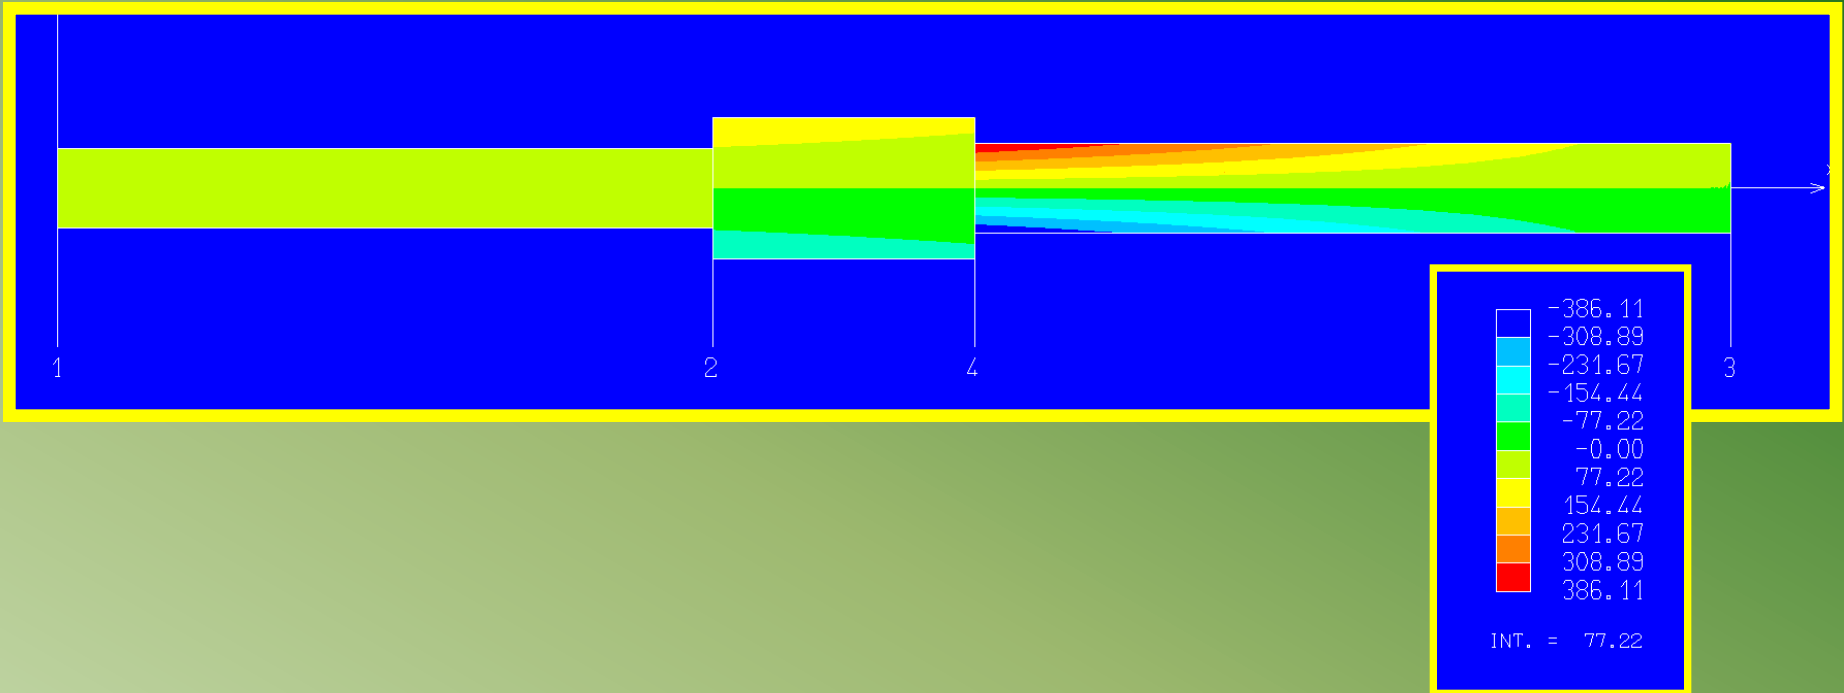
Répartition des contraintes dans le cas de figure.

A l'examen des résultats, on voit immédiatement que la rupture s'est produite précisément à l'endroit où les contraintes sont maximales.

On relève des contraintes locales de 386 N/mm^2 (38.6 kg/mm^2) juste à l'épaule de l'axe.
De telles contraintes conjuguées avec un défaut de structure de la matière ne pardonnent pas.

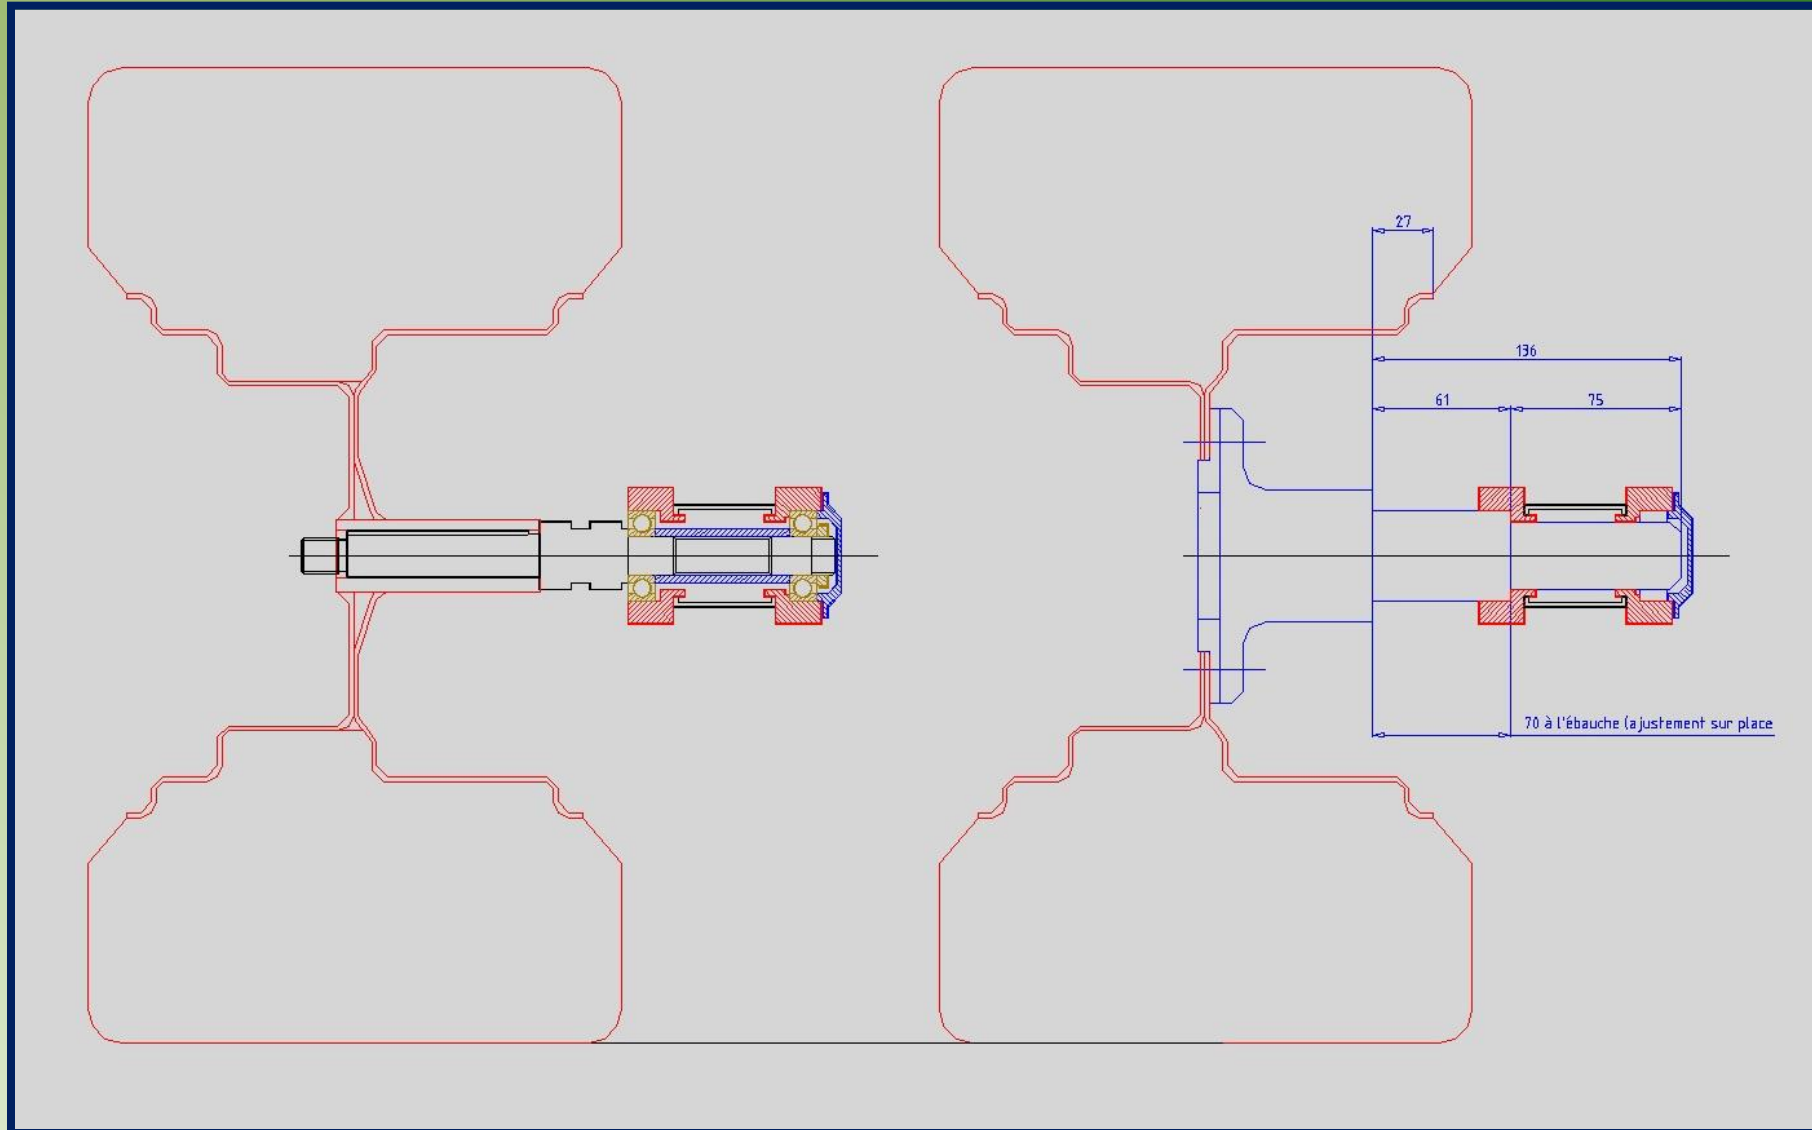
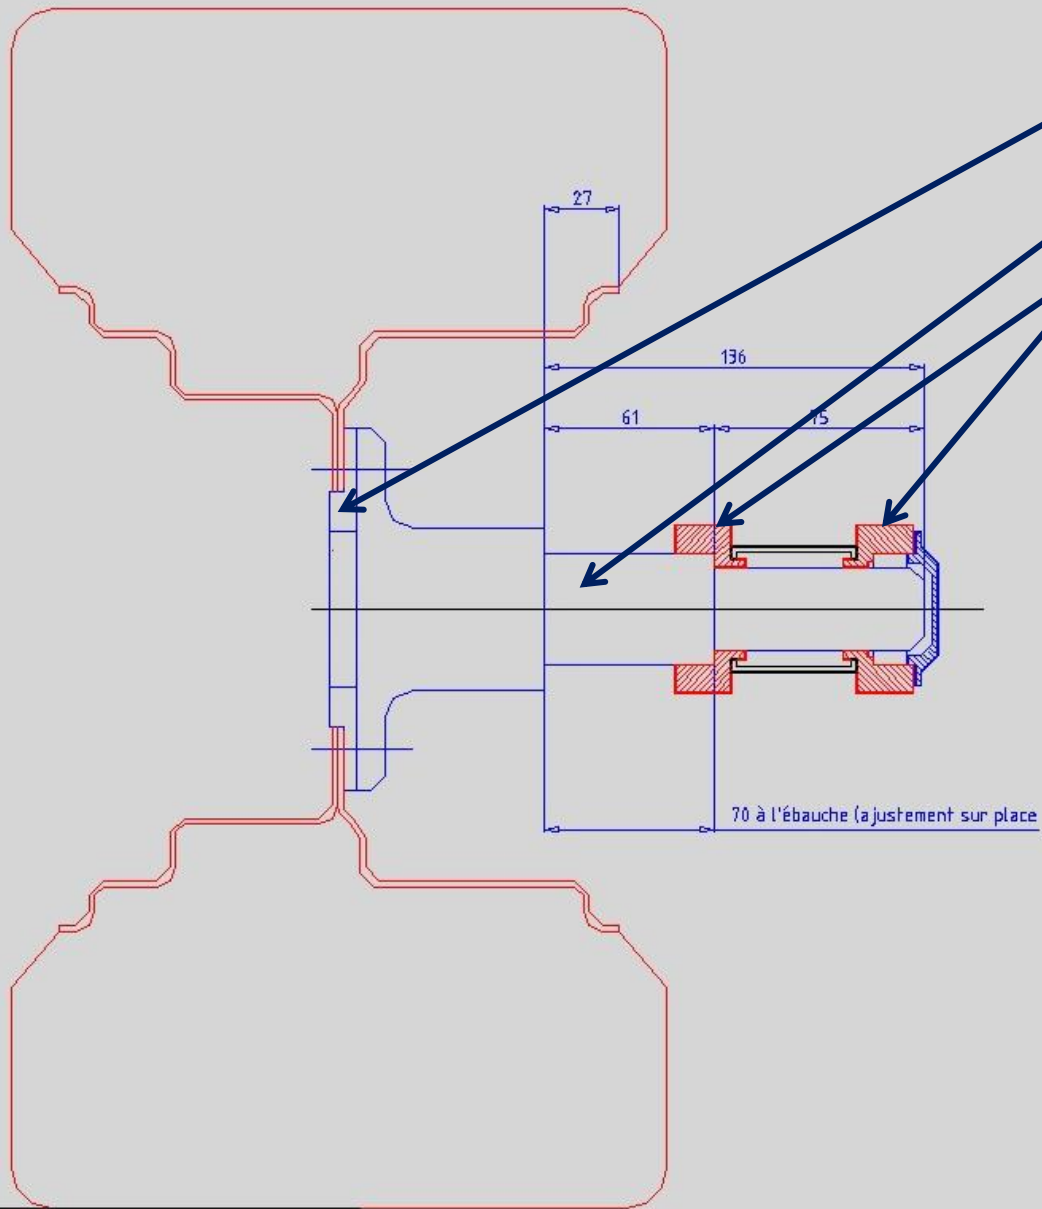
Ci-dessous l'ancien et le nouveau montage.

La solution a été trouvée avec l'emploi de moyeux montés sur les essieux de remorques routières.

Les moyeux ont été récupérés sur des essieux hors d'usage ayant une capacité de 750 kg.
Pour en effectuer le montage, il faut modifier la jante et l'axe.

Le voile de la jante doit être réalisé.

Fabrication d'un flasque d'adaptation.

Usinage d'un nouvel axe.

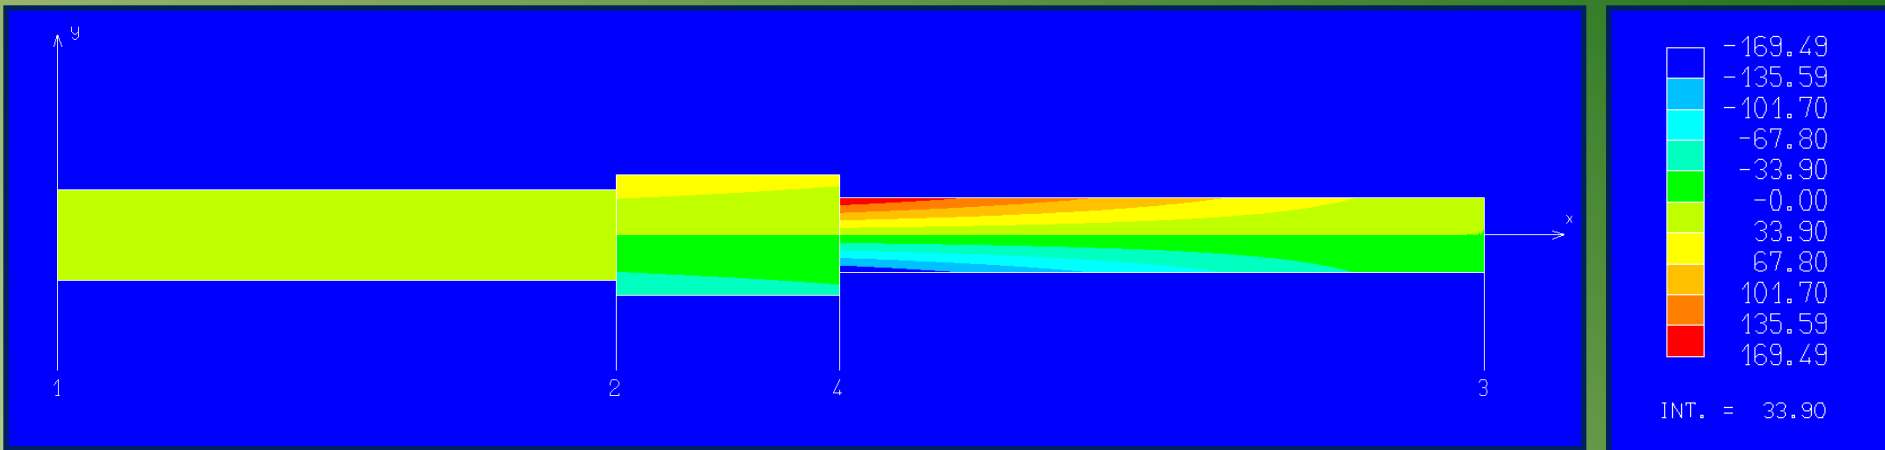
Vérification avec les nouvelles données.

Dans les mêmes conditions de charge, les contraintes sont de 17 kg/mm².

En réalité, elles sont moindres car d'une part on est dans le cas le plus défavorable avec une charge concentrée en bout d'axe et l'épaulement n'est plus un angle vif mais doté d'un confortable rayon.

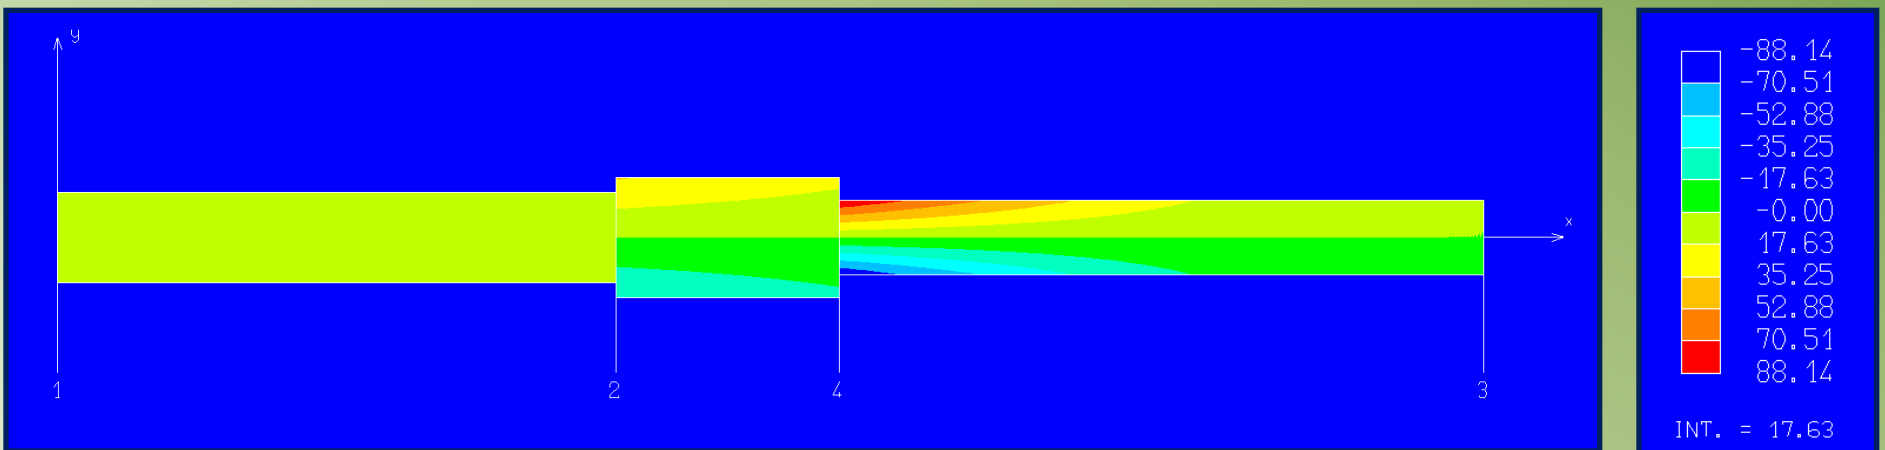
Dans la réalité, l'effort de 250 kg n'est pas situé en bout d'axe mais réparti sur toute la longueur de l'axe.

En ne tenant compte que de cette remarque et sans tenir compte du rayon de raccordement de l'épaulement les contraintes maximales passent de 17 à 8.8 kg/mm².

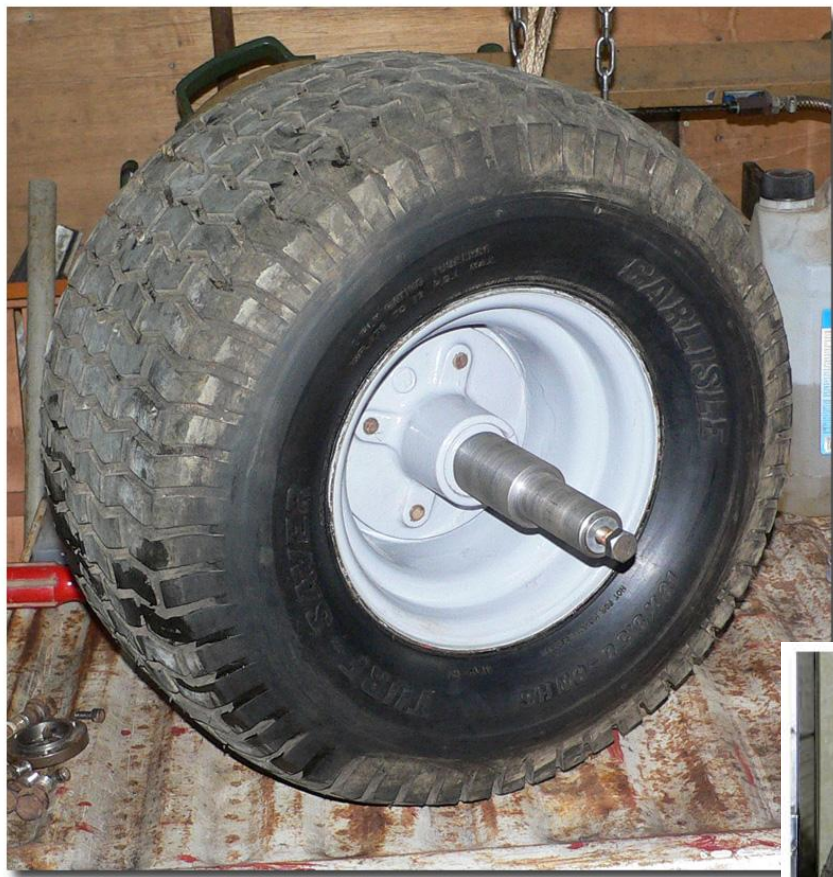
Le nouveau montage.

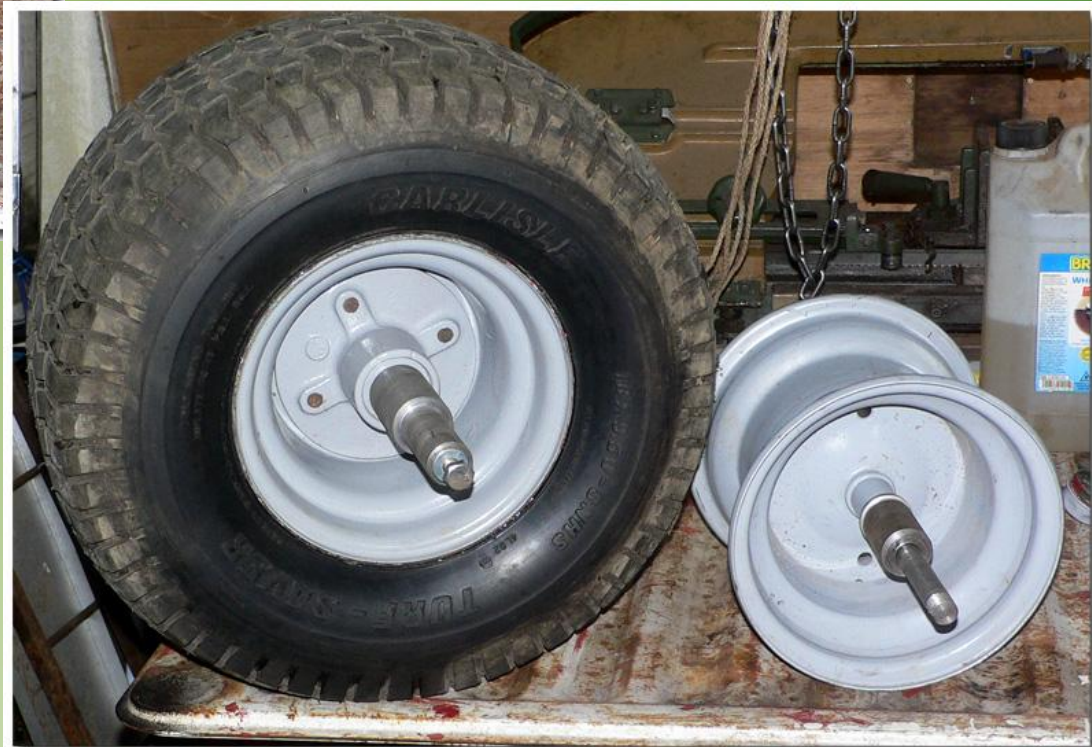
Le nouveau et l'ancien pour comparaison.
