## SITUATION ET CONTEXTE

Garages doubles enterrés avec terrasse en béton lavée au dessus

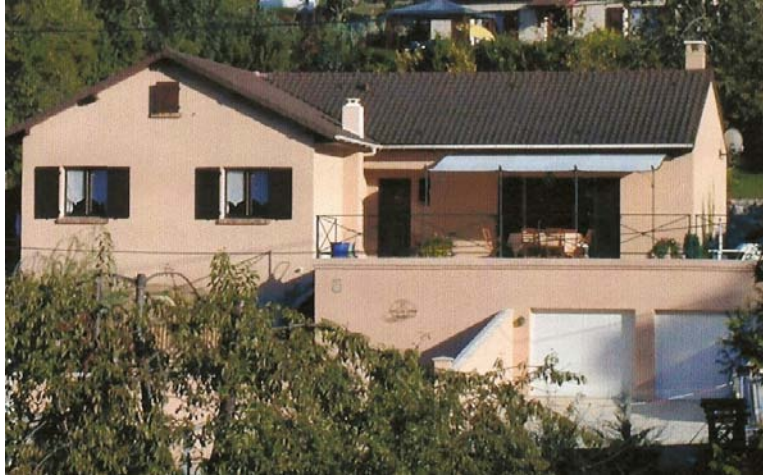
Identification du Pb : infiltration des eaux de ruissellement par différents points situés au dessus. Ces infiltrations proviennent principalement d'une étanchéité ratée des murs et non pas du plafond (protégé par une couverture de feuille bitumée).

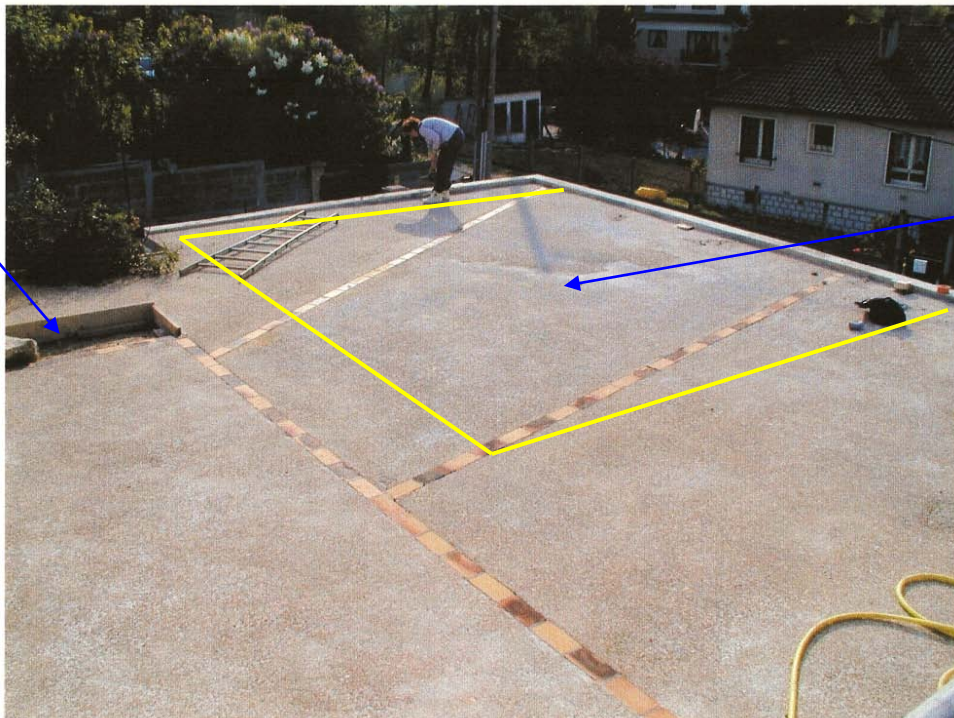
Délimitation en lignes jaunes représentant la surface des garages
