## INFORMATION TECHNIQUE N° 2003 - 40

### Châssis : X1000 / X2000

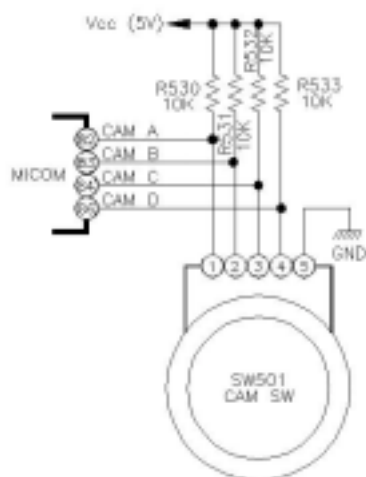
AVANT MODIFICATION

L'afficheur indique "ERR" et l'appareil est bloqué.

- Remplacer les résistances R530/R531/R532/R533 (X2000) ou R572/573/574/575 (X1000) de 10KΩ par 240KΩ 5% 1/6W (**Code 35734380**)
- Câbler les condensateurs C596/C597/C598/C599 de 0.022μF 50V (**Code 43426750**).

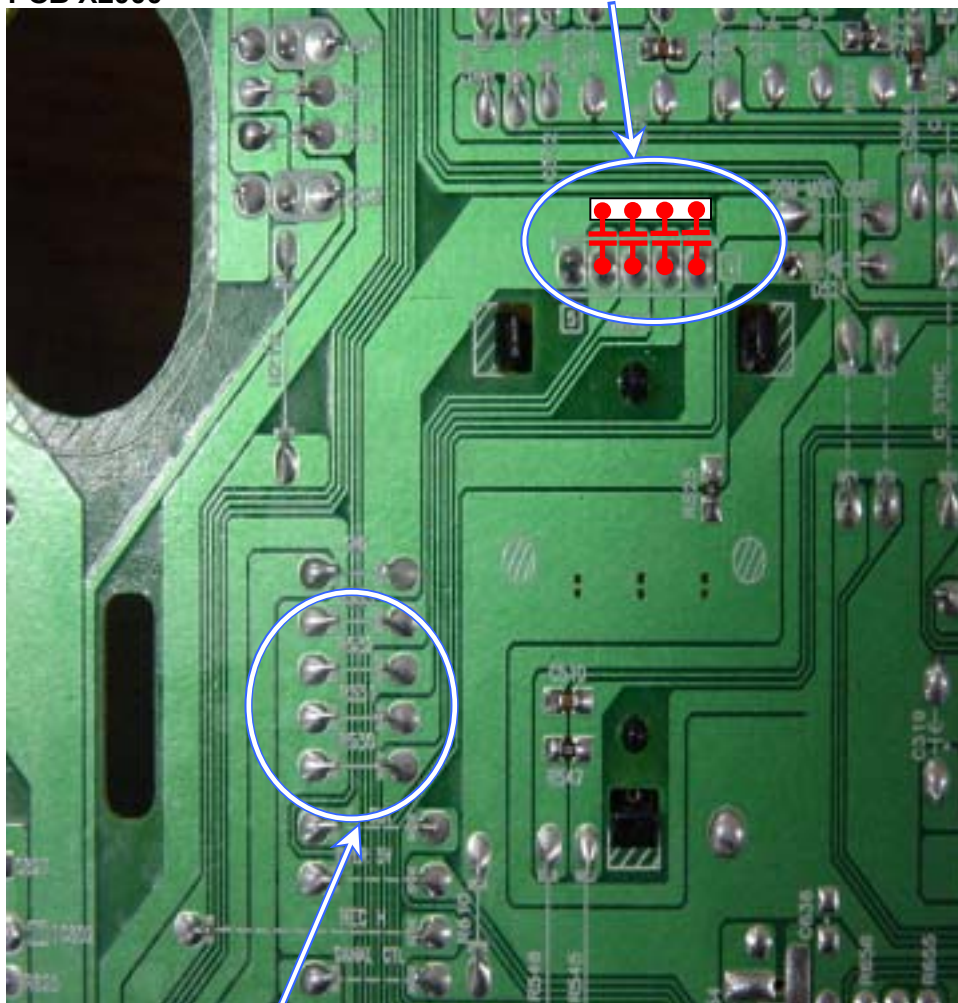
PCB X2000

C596/C597/C598/C599

R530/R531/R532/R533
