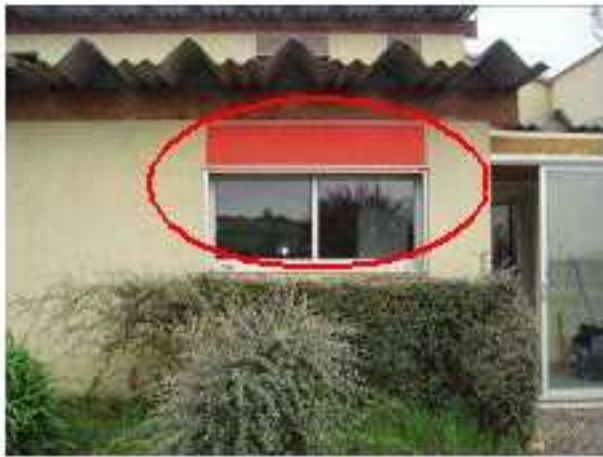
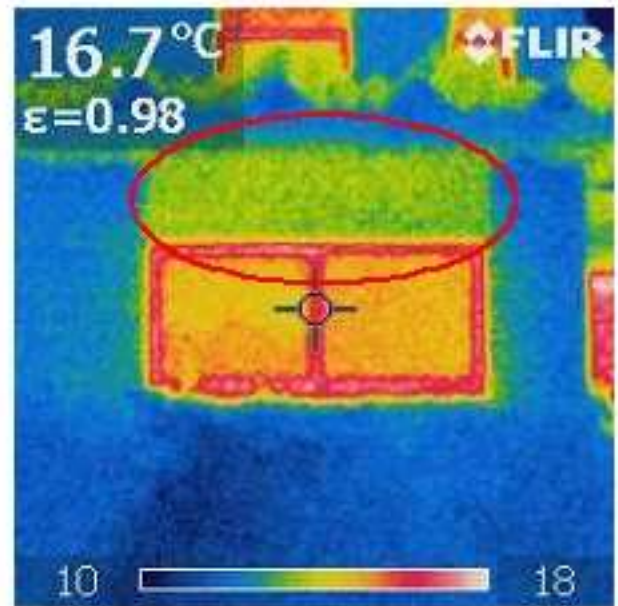
Menuiserie aluminium avec vitrage 4/6/4.

Pont thermique au niveau du châssis aluminium, on constate aussi un manque d'isolation au niveau du caisson de volet roulant.

Les menuiseries aluminium de première génération sont peu performantes. Il sera possible de les remplacer par des châssis dit de restauration pour ne pas dégrader les finitions intérieures. Cela a un coût relativement important.

Les caissons de volets sont une source de perte de chaleur, il doit être possible de mettre un isolant mince à l'intérieur (vérifier qu'il y est suffisamment de place).

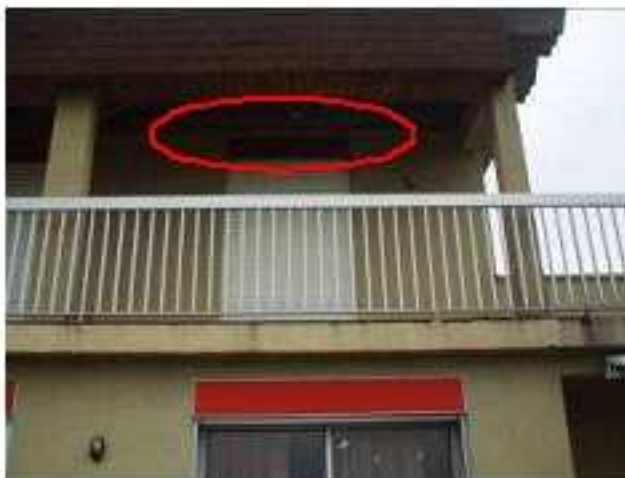
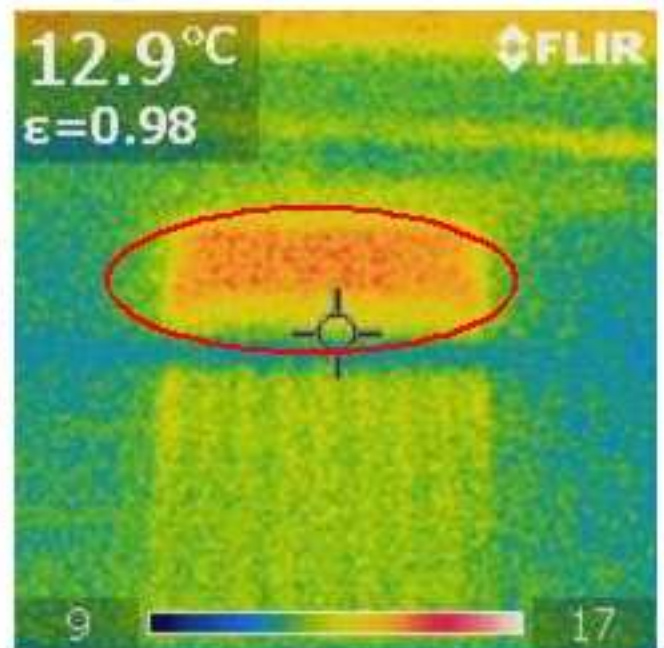
Porte fenêtre avec volet fermé.

Pont thermique au niveau du caisson de volet. On constate l'efficacité du volet roulant qui est plus froid que le caisson.

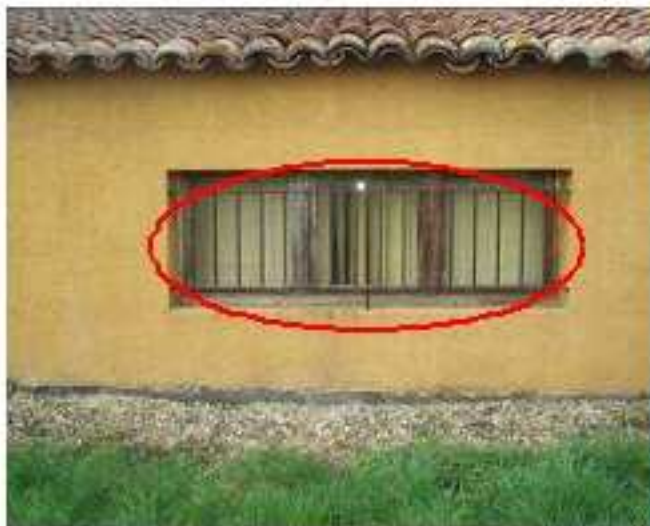
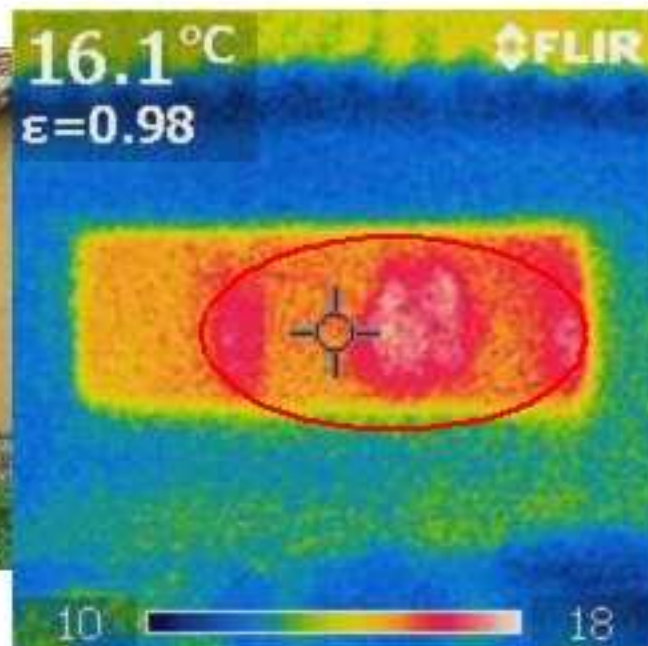
Fenêtre bois simple vitrage du bureau.

Une grosse déperdition au niveau du simple vitrage. Le châssis bois est plus efficace que la vitre.

Le remplacement des menuiseries bois à simple vitrage du bureau s'impose pour éviter des déperditions inutiles. Cela peut faire partie d'un ensemble de travaux car il est nécessaire d'isoler le toit du bureau (c'est l'endroit qui présente les déperditions les plus importantes).

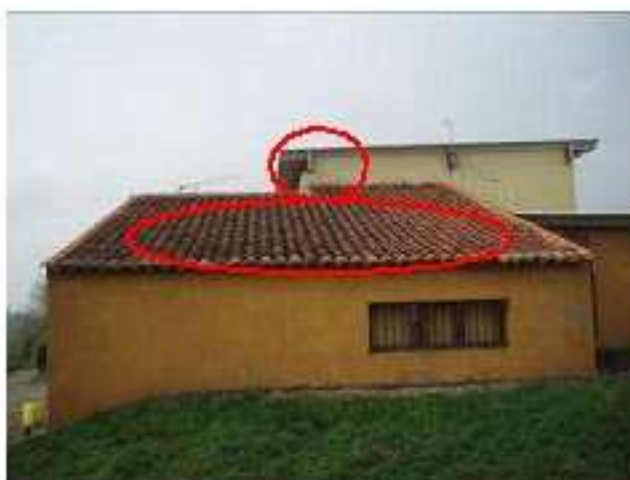
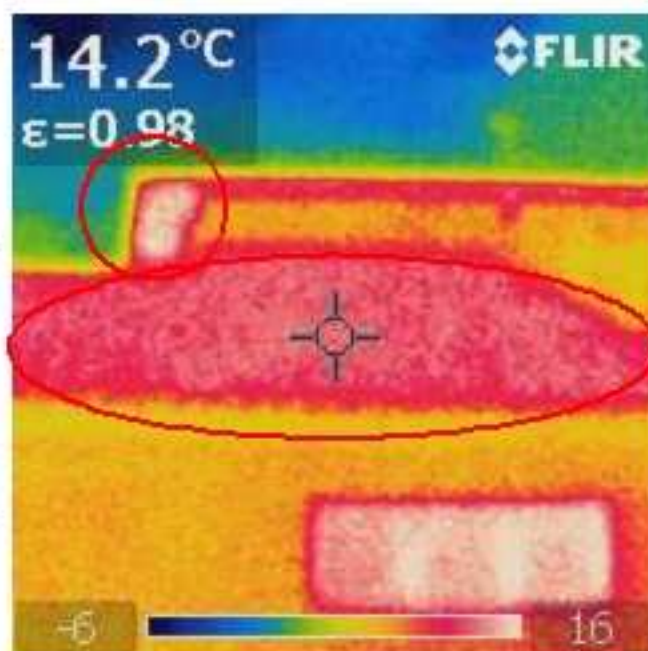
Toiture en tuiles canal pas isolée au dessus du bureau.

Très grosse déperdition au niveau de la toiture, une isolation s'impose. On constate un défaut d'isolation à l'angle de l'étage.

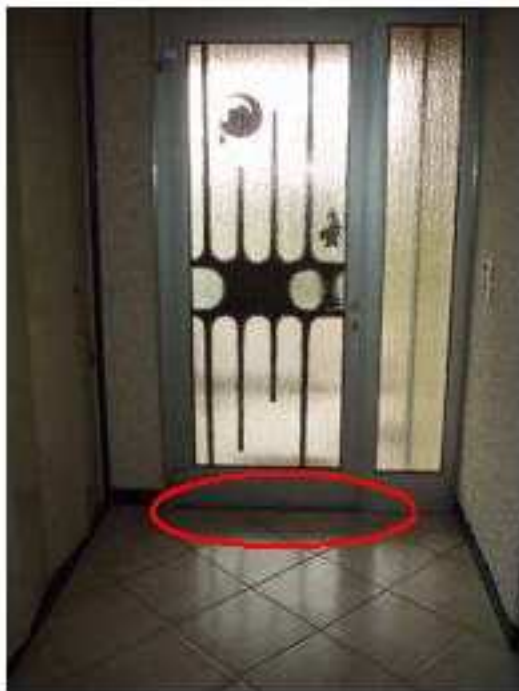
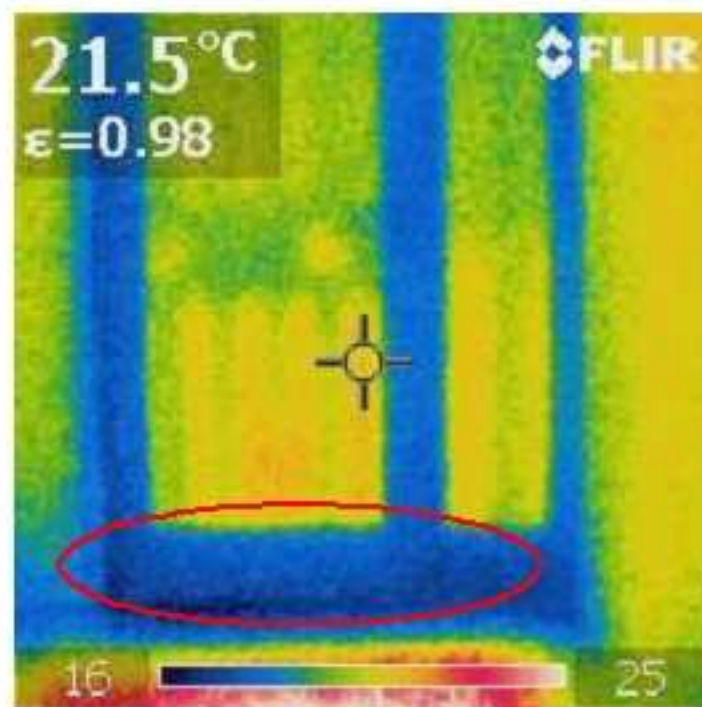
Porte d'entrée

Défaut d'étanchéité dû à la dégradation ou au manque de joint iso phonique.

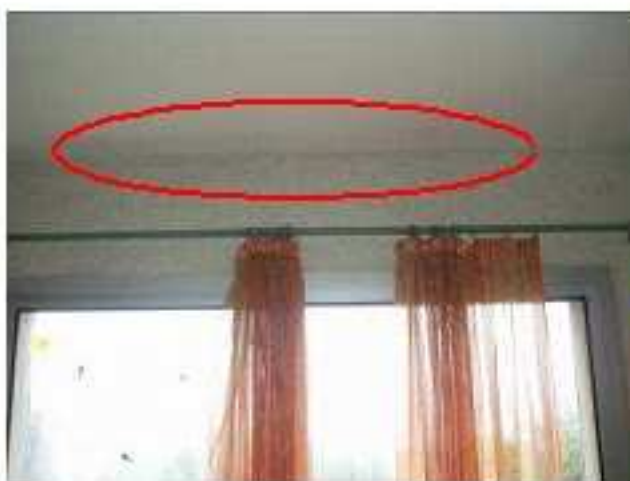
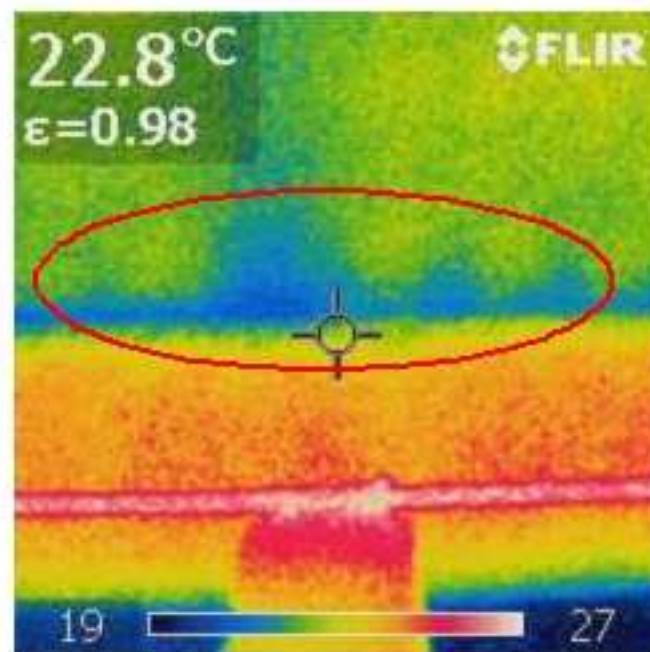
Angle intérieur entre caisson de volet et plafond.

Pont thermique au niveau du plafond causé par le balcon qui est en prolongement.

Le pont thermique du balcon dans le séjour peut être résolu par une simple isolation sous plafond. Une véranda peut être une solution mais attention à la surchauffe (plein sud).

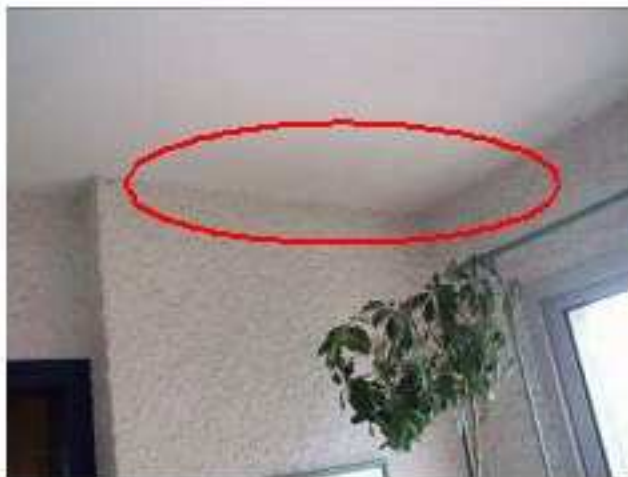
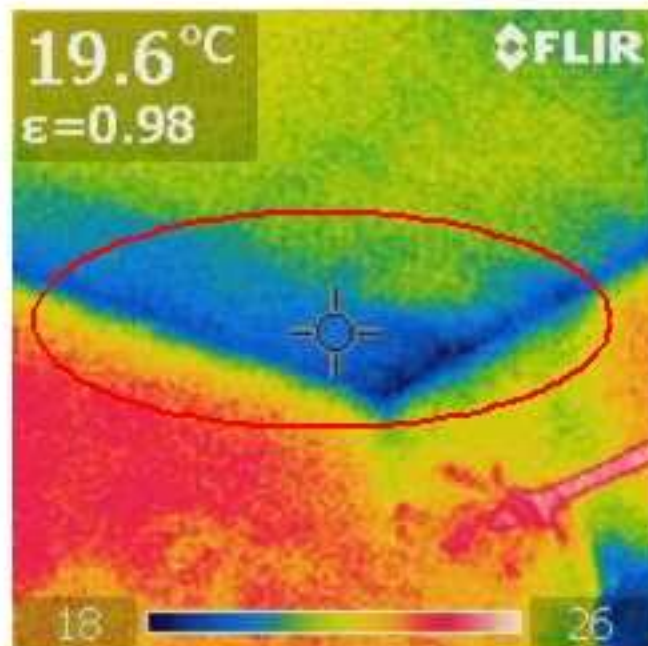
Angle intérieur entre mur et plafond.

Pont thermique au plafond dû au balcon de l'étage.

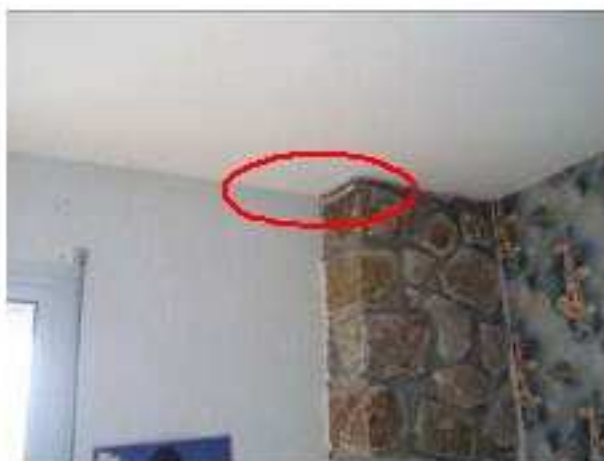
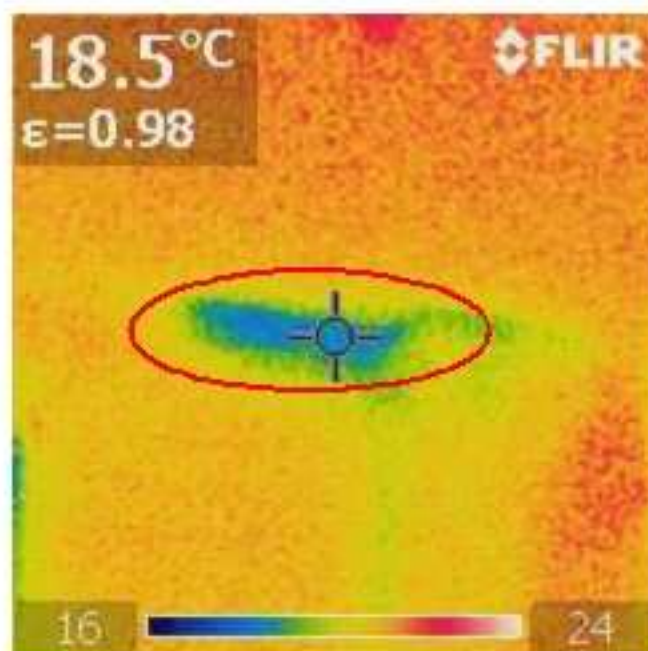
Angle de la cheminée dans la chambre.

Un manque d'isolation sous toiture est sûrement à l'origine de ce défaut.

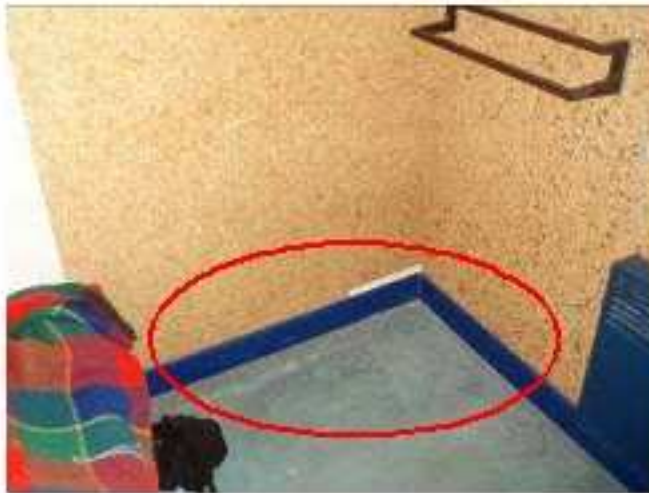
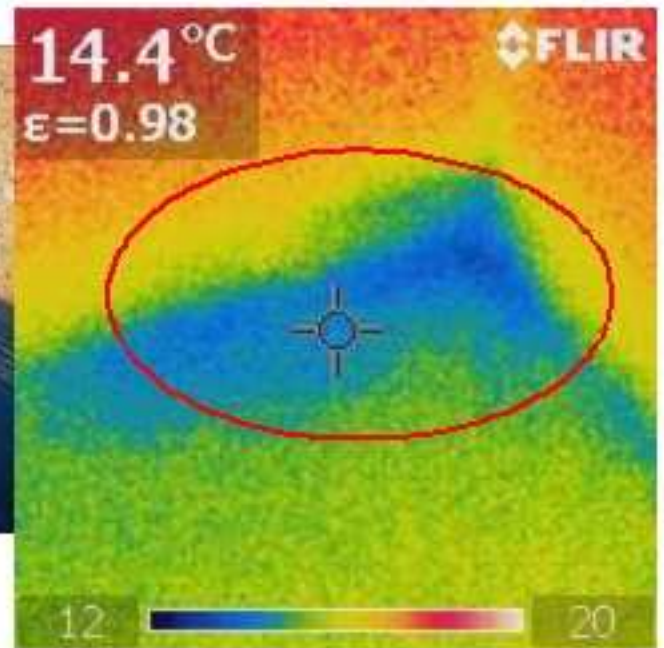
Angle de la salle de bains de la chambre bleue.

Pont thermique certainement dû au manque d'isolation du soubassement.

Les ponts thermiques en soubassement peuvent se traiter par l'extérieur avec un isolant imputrescible et imperméable (polyuréthane, polystyrène, liège).

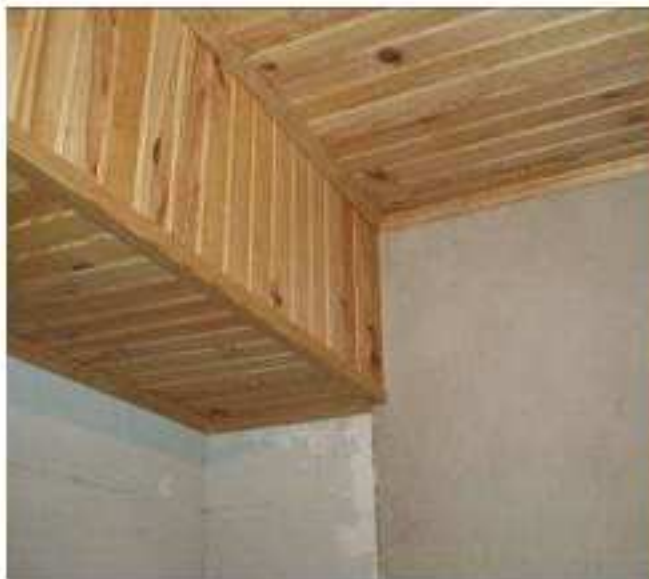
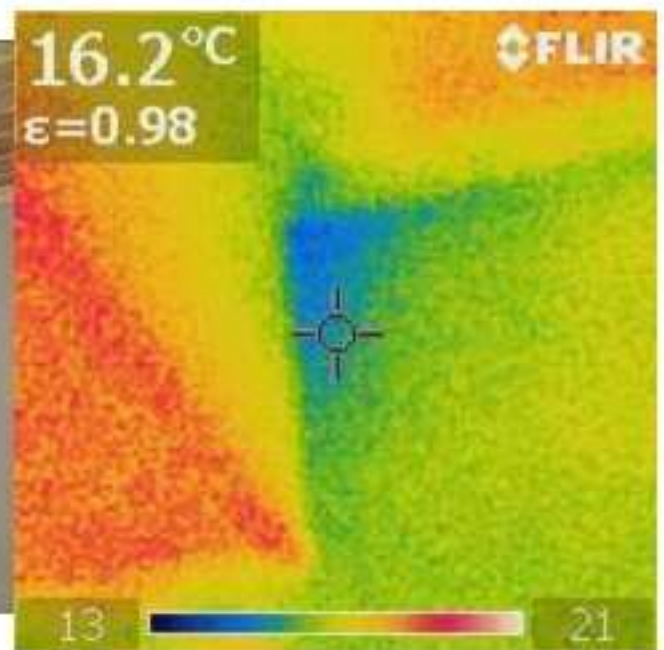
Angle à l'intérieur du débarras.

Pont thermique donnant sur le garage, il est assez simple de faire une isolation côté garage pour palier à ce défaut.

Le doublage des murs du garage qui donne sur les parties habitable sera un plus, sans engager de gros travaux.
