service bulletin

N° 33-17

Changement de bougie d'allumage - 225

Mercury 1994 225

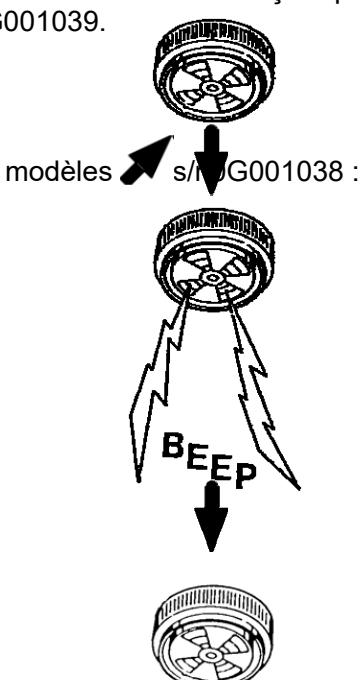
NGK BP8H-N-10 Spark
Fiche

Les moteurs hors-bord portant les numéros de série indiqués sont équipés de bougies NGK BP8H-N-10. Il est possible que les bougies d'allumage provoquent des interférences de fréquence radio (RFI) qui pourraient faire sonner le klaxon de façon intermittente, même si les systèmes fonctionnent correctement. Ni le voyant "TEMP" ni le voyant "OIL" ne s'allument. Pour corriger le son d'un faux avertisseur sonore, installez des bougies d'allumage à inducteur NGK BPZ8H-N-10. Ces bougies d'allumage à induction sont installées dans 225 modèles commençant par le numéro de série 0G001039.

Faux-
cornet
intermittent
possible

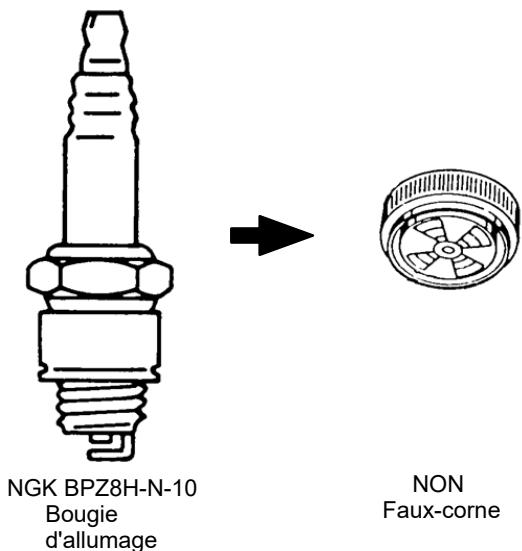
NGK BPZ8H-N-10
Bougie
d'allumage

NON
Faux-corne

Installer des bougies BPZ8H-N-10 dans 225
s/n 0D280813 thru 0G001038:

- avant la livraison au client ou
- si une plainte est reçue concernant un faux avertisseur sonore.

Qté. 6 p/n 33-816837--2 NGK
Bougie d'allumage BPZ8H-N-10.
