PANNE D'ALIMENTATION SECHE LINGE FAURE FTE 288

DEPANNAGE FAURE FTE 288

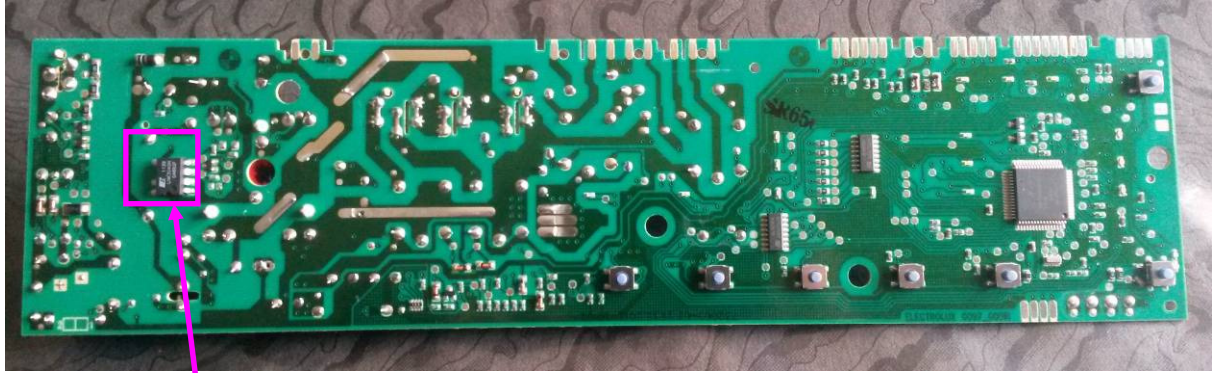
Circuit intégré LNK304GN

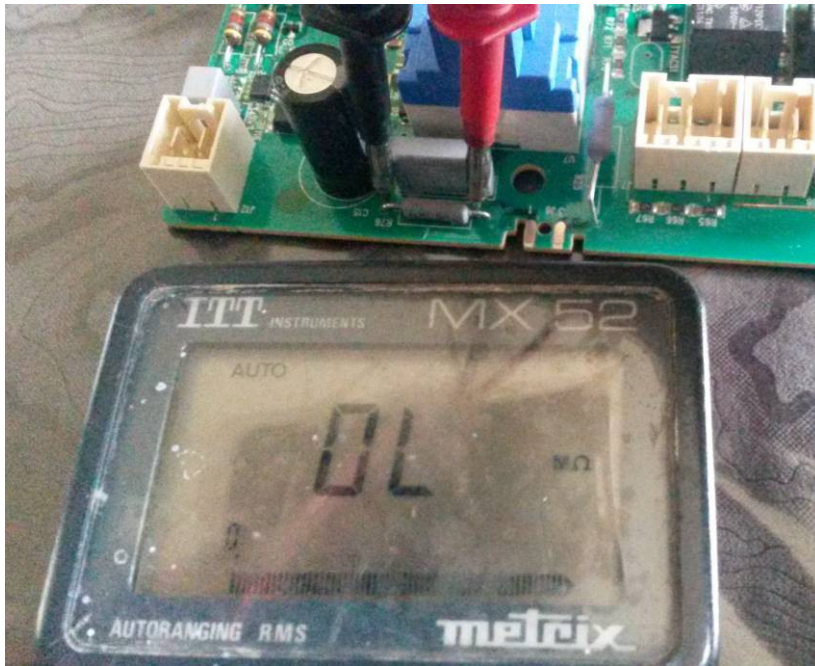
Test de la résistance

Si l'ohmmètre indique l'infini ou plusieurs mégohms, la résistance est coupée
