L'incident de Fukushima Daiichi

1. Conception de l'installation
2. Progression de l'accident
3. Rejets radioactifs
4. Piscines de désactivation
5. Sources d'information

Matthias Braun
PEPA4-G, AREVA–NP GmbH
Matthias.Braun@AREVA.com

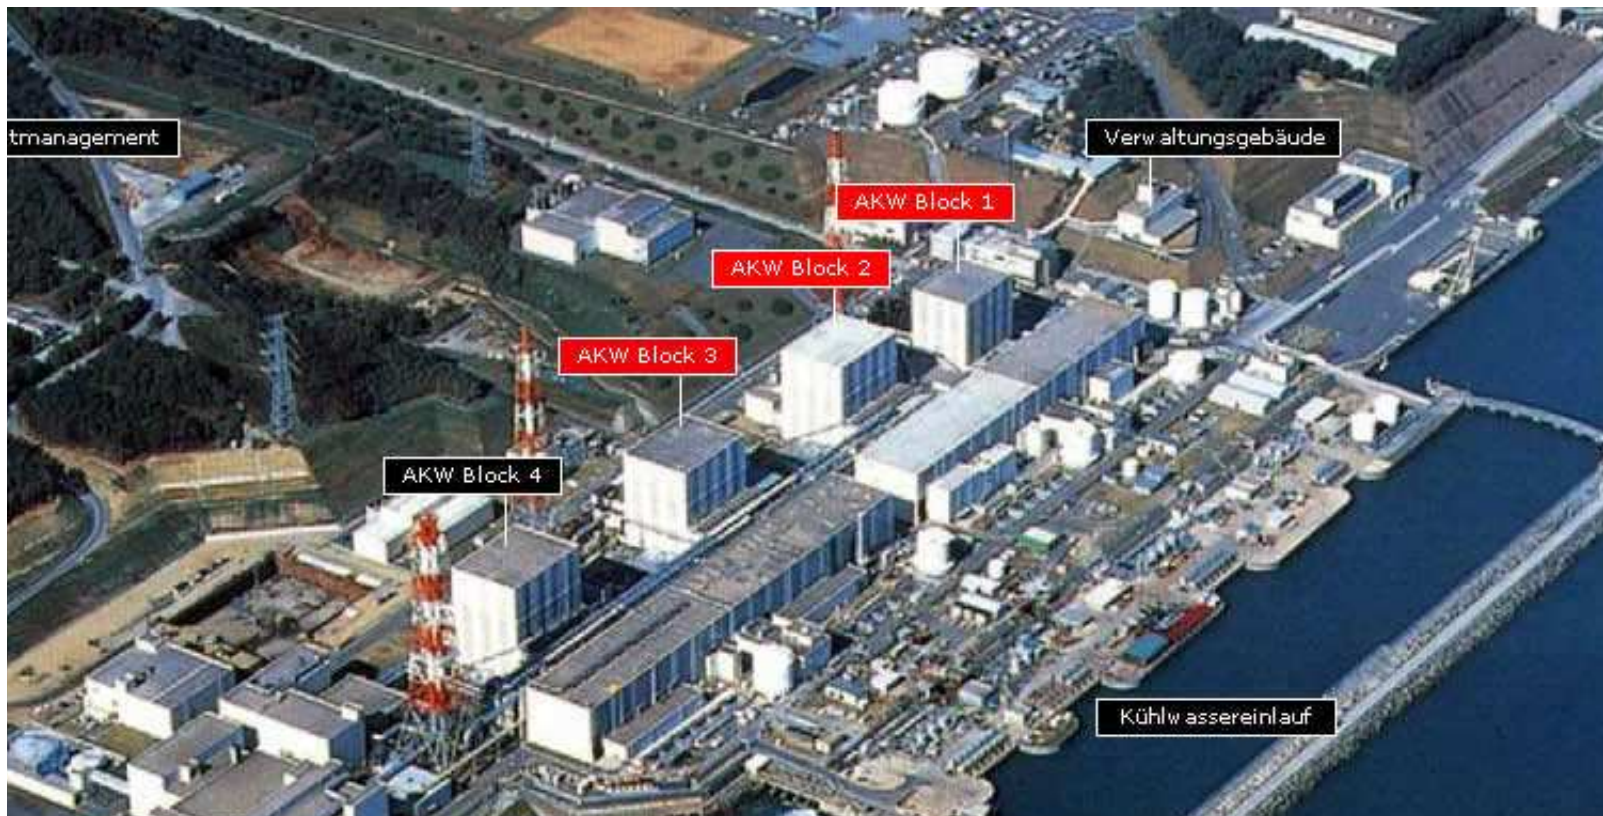
► Fukushima Daiichi (Centrale I)

- ◆ Tranche I - GE Mark I BWR (439 MW), En service depuis 1971
- ◆ Tranches II-IV - GE Mark I BWR (760 MW), En service depuis 1974

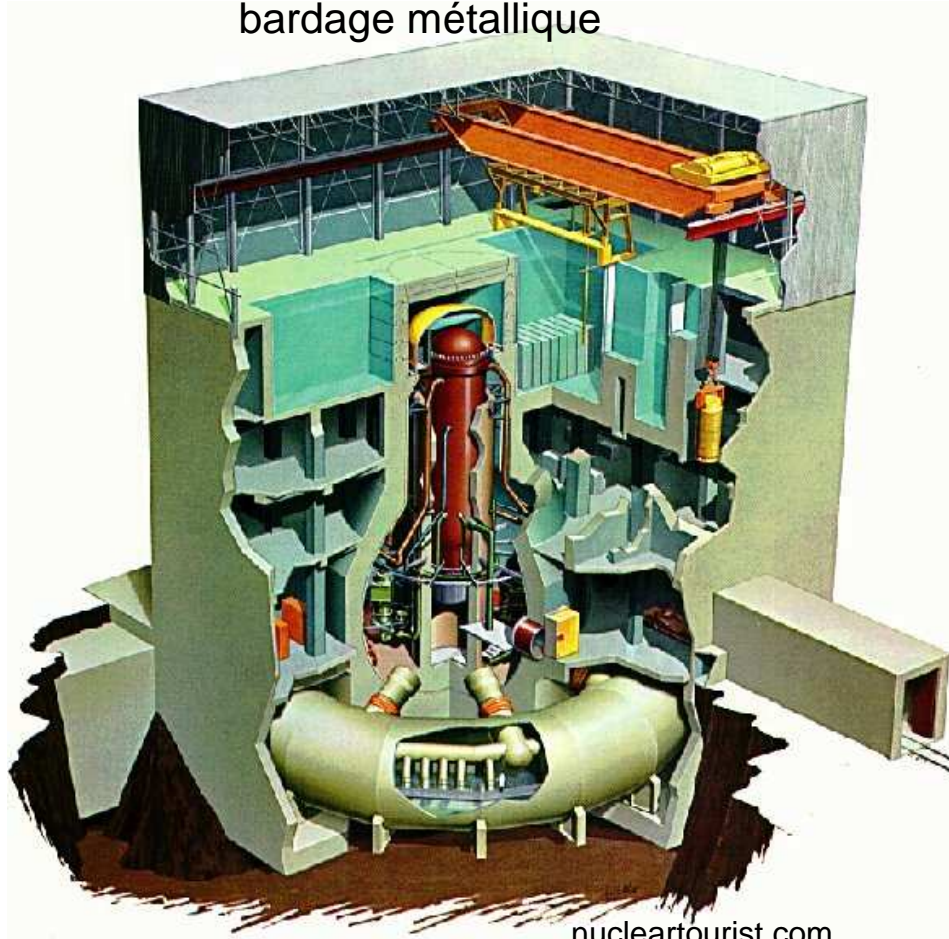
► Structure du bâtiment

- ◆ Bâtiment en béton
- ◆ Plancher de service en bardage métallique

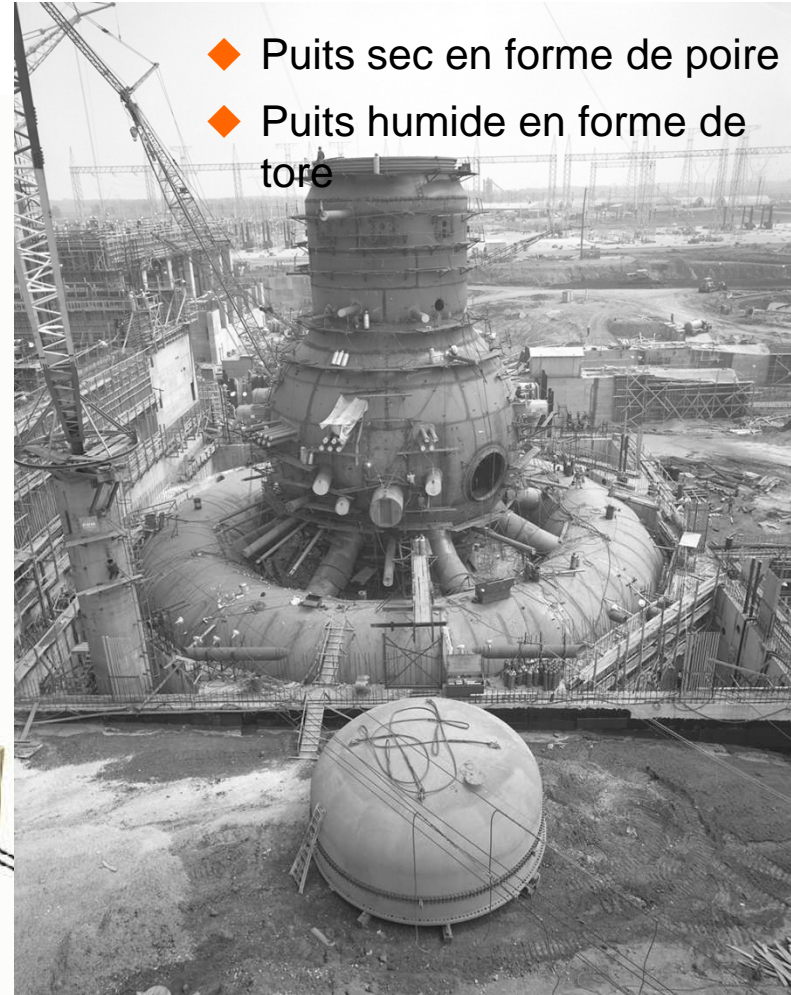
► Enceinte de confinement

- ◆ Puits sec en forme de poire
- ◆ Puits humide en forme de tore

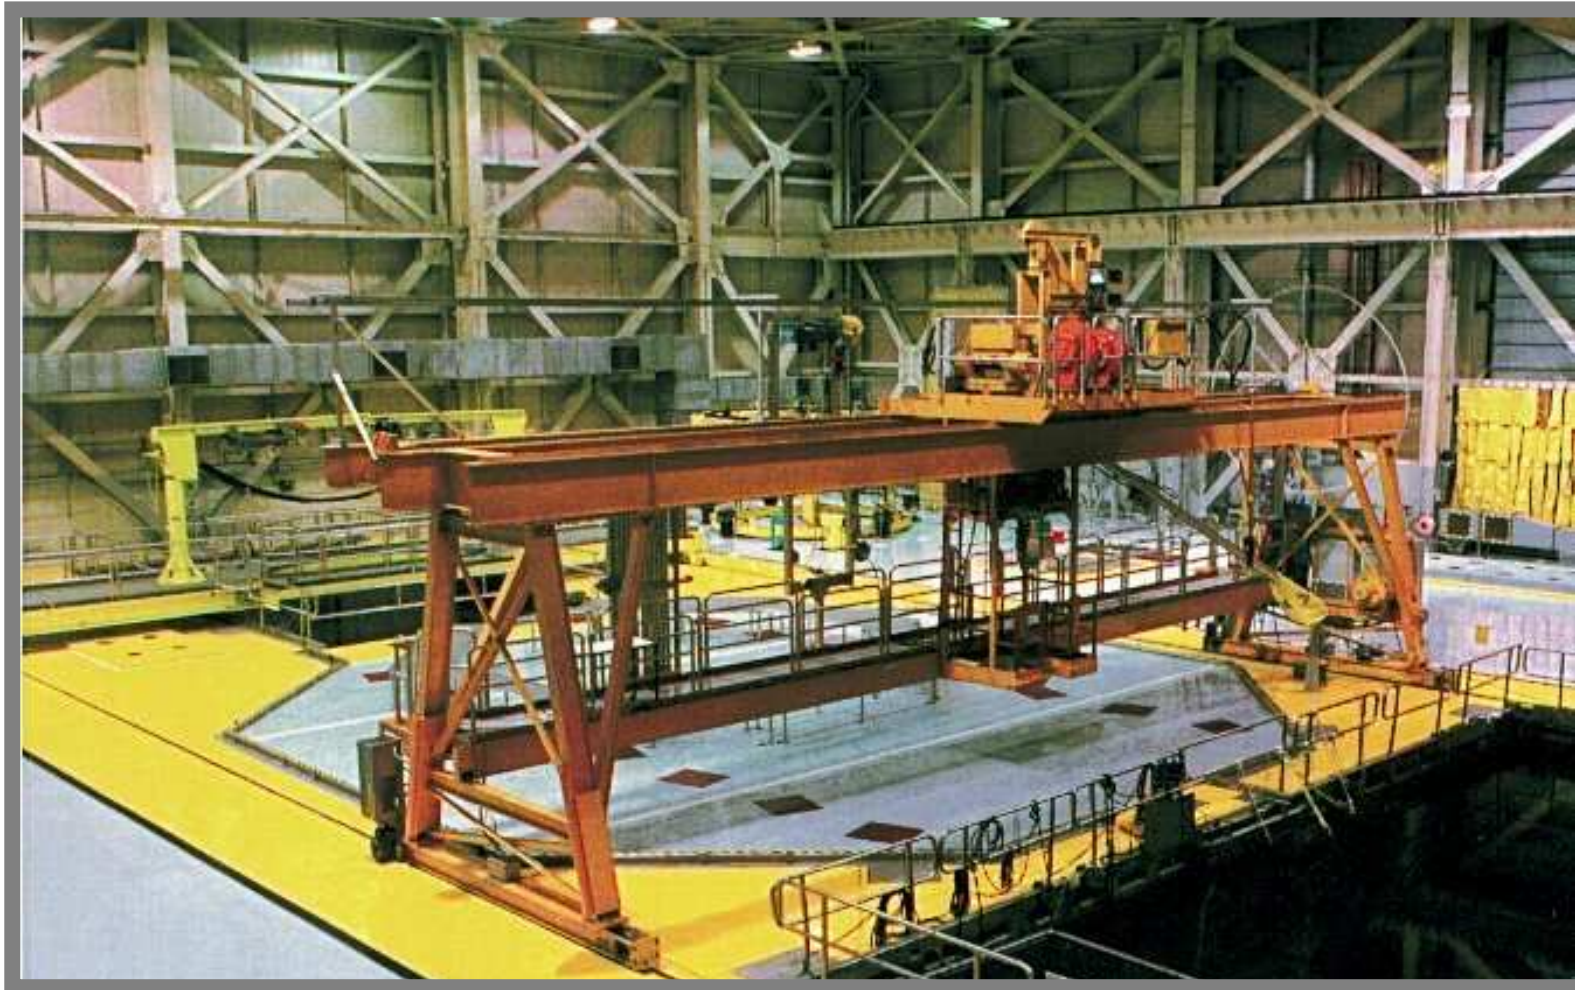
► Plancher de service

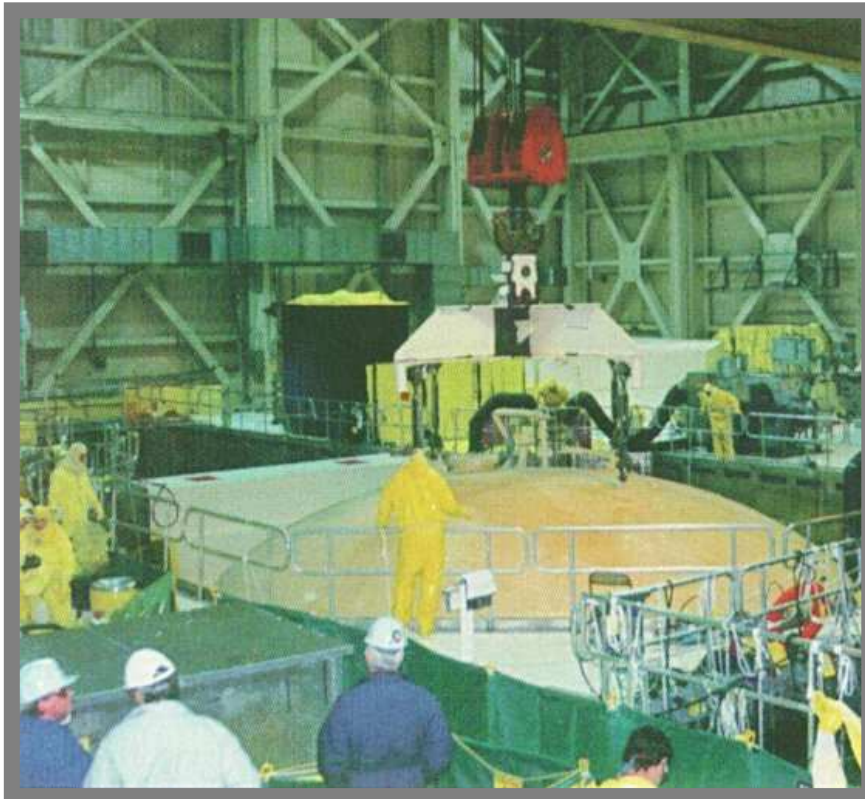
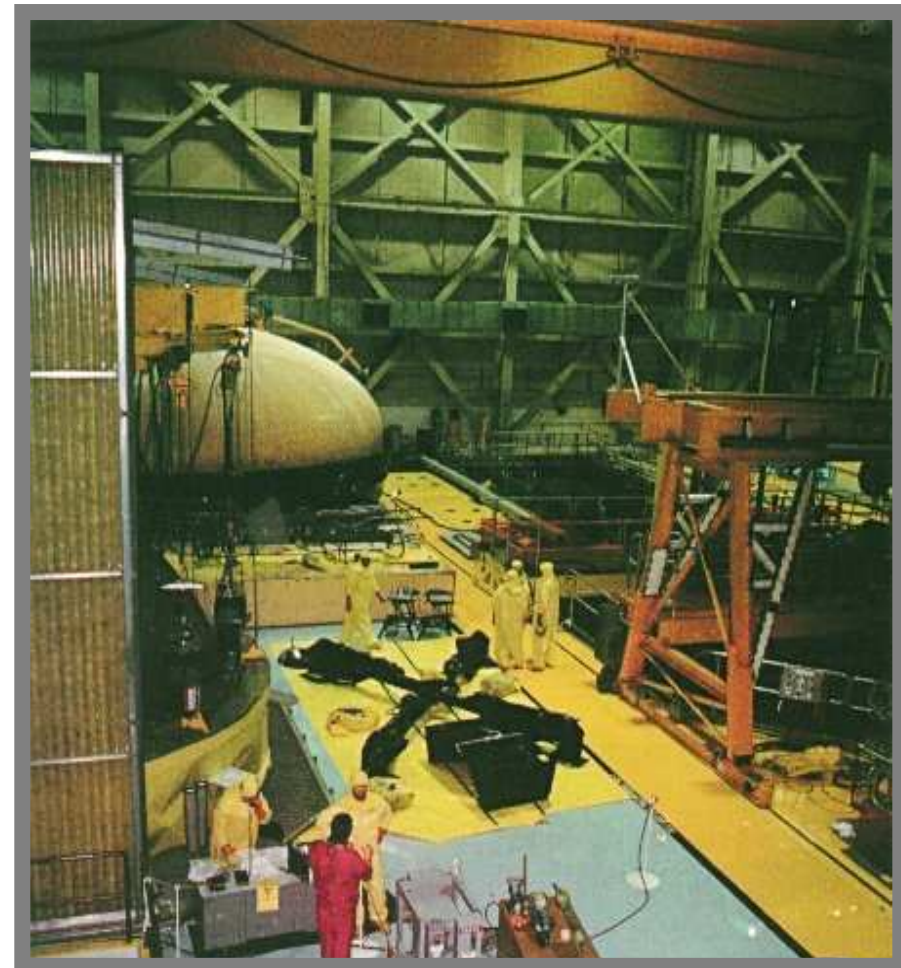
- ▶ Manutention de la coupole de fermeture de l'enceinte de confinement

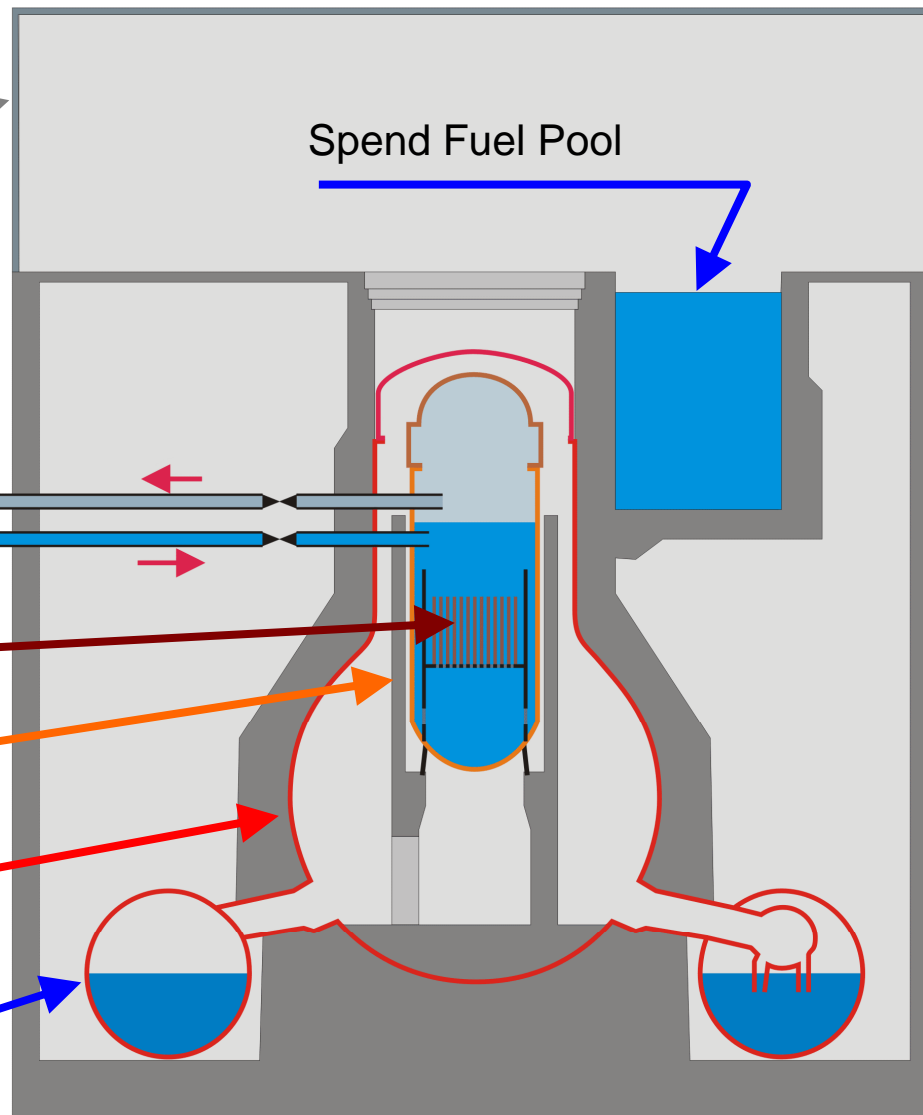
▶ Plancher de service du réacteur
(construction en acier)

▶ Bâtiment réacteur en béton
(confinement secondaire)

Ligne vapeur vive

Eau alimentaire

▶ Coeur du réacteur

▶ Cuve du réacteur

▶ Enceinte (Puits sec)

▶ Enceinte (Puits humide) /
Chambre de Condensation

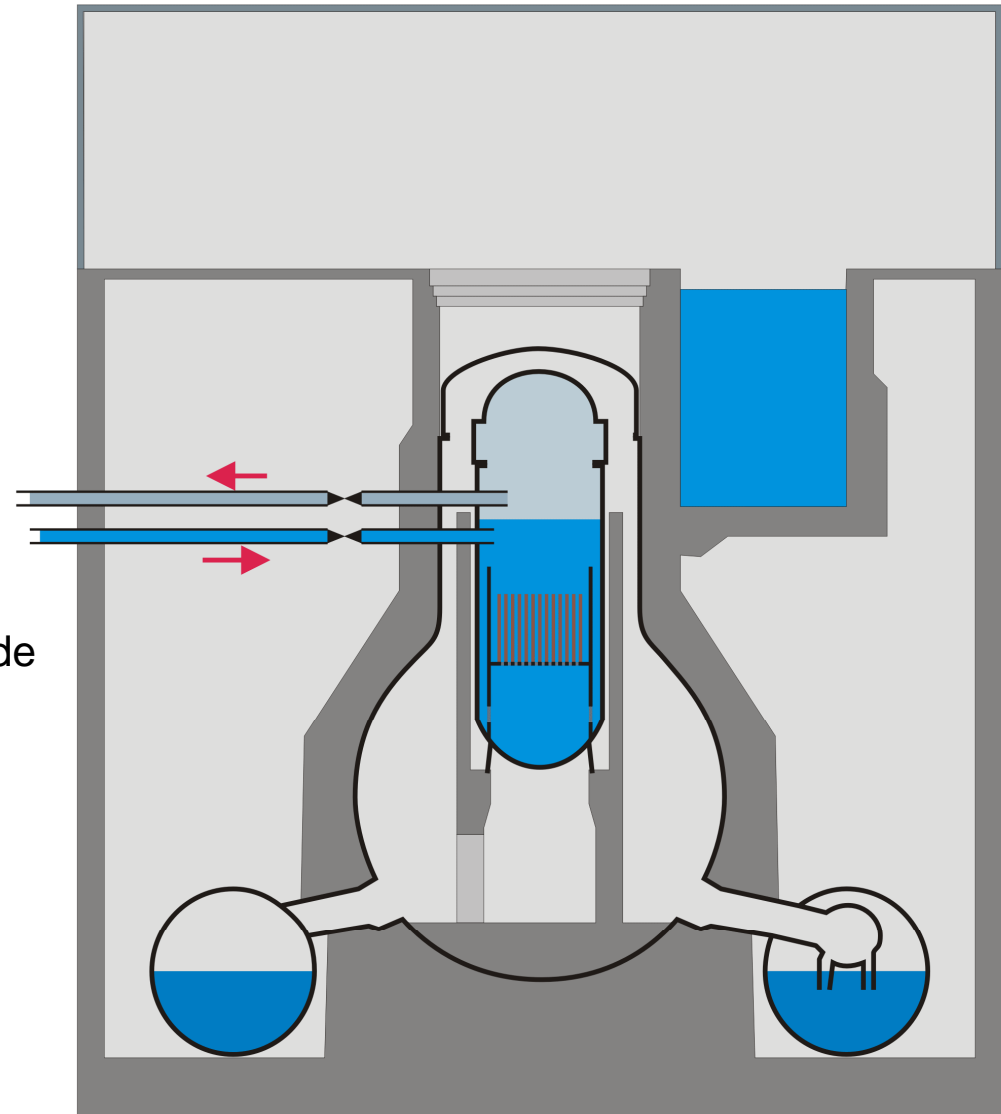
- ▶ 11.3.2011 14:46 - Séisme
 - ◆ Magnitude 9
 - ◆ Eroulement du réseau de transport d'électricité du nord Japon
 - ◆ Les réacteurs eux-mêmes sont globalement non endommagés

▶ Arrêt Automatique Réacteur

- ◆ La puissance issue de la fission de l'uranium cesse
- ◆ Production de chaleur due à la décroissance radioactive des produits de fission
 - After Scram ~6%
 - After 1 Day ~1%
 - After 5 Days ~0.5%

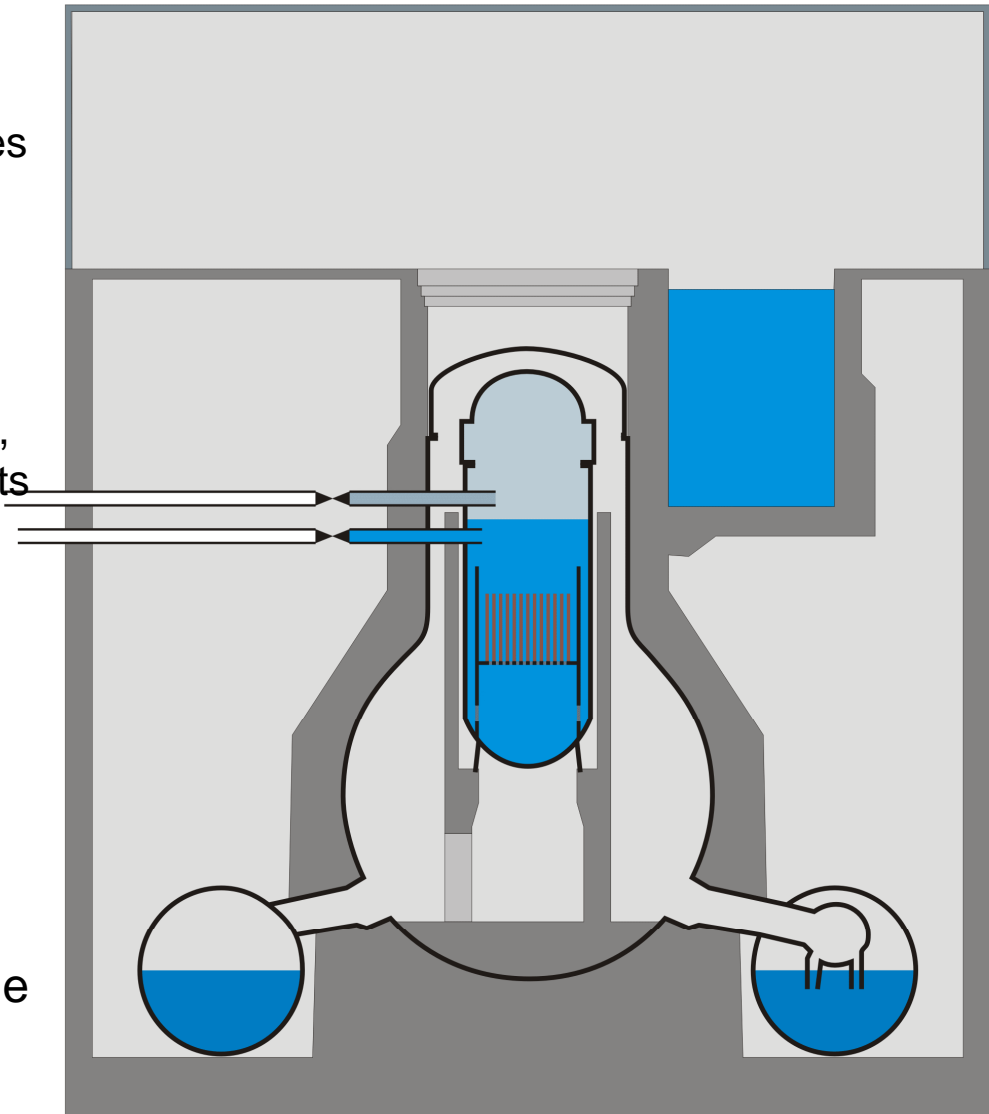
- ▶ Isolement du confinement
 - ◆ Fermeture de toutes les traversées enceinte non importantes pour la sûreté
 - ◆ Séparation de la salle des machines
 - ◆ Si l'isolement enceinte fonctionne, un rejet massif précoce de produits de fissions est hautement improbable

- ▶ Démarrage des groupes diesels
 - ◆ Les systèmes d'injection de sécurité sont alimentés

- ▶ L'installation est dans un état stable et sûr

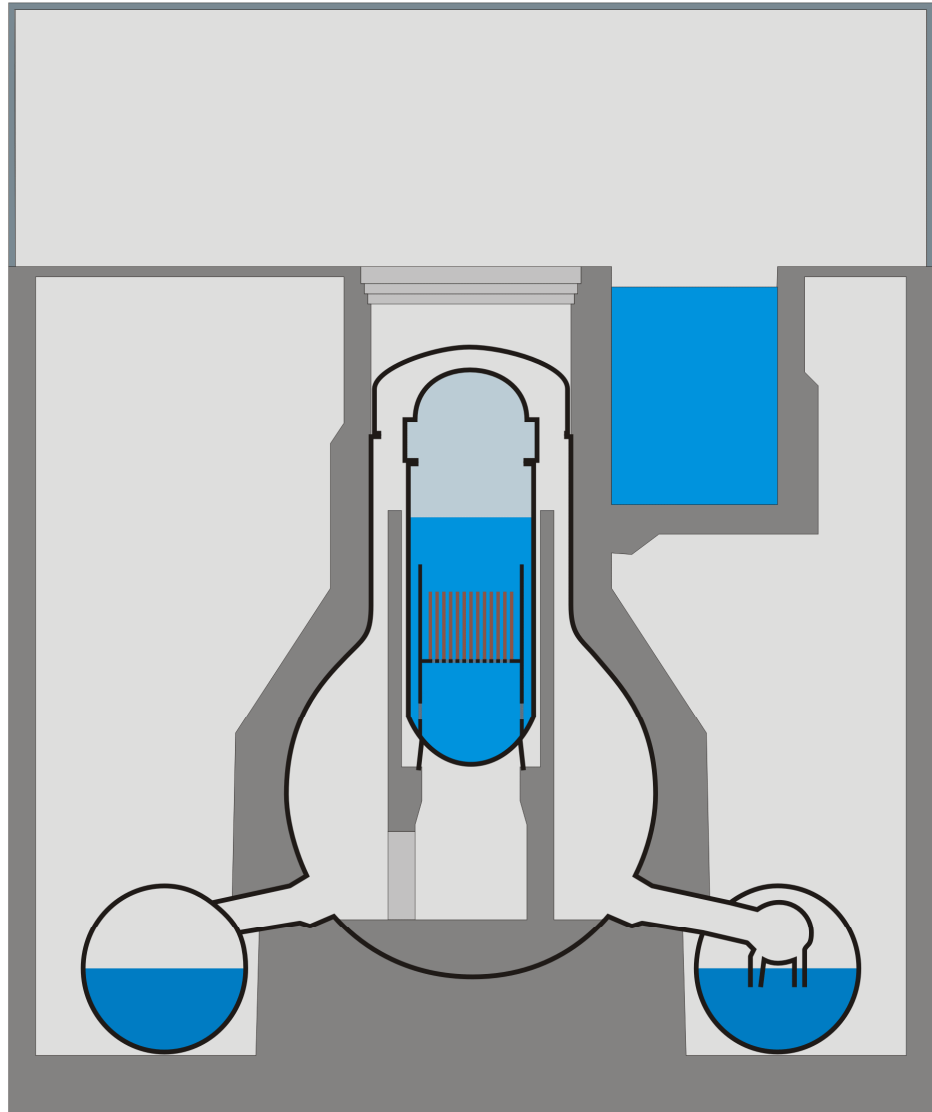
- ▶ 11.3. 15:41 Le tsunami frappe la centrale
 - ◆ Conception de la centrale pour une hauteur de tsunami de 6,5m
 - ◆ Hauteur réelle du Tsunami >7m
 - ◆ Inondation des
 - Groupes électrogènes diesel et/ou
 - Bâtiment essentiel d'eau de service pour le refroidissement des diesels

- ▶ Perte totale des alimentations électriques
 - ◆ Défaut de mode commun sur les sources électriques
 - ◆ Ne restent que les batteries
 - ◆ Défaillance de tous les systèmes de d'injection de sécurité sauf un

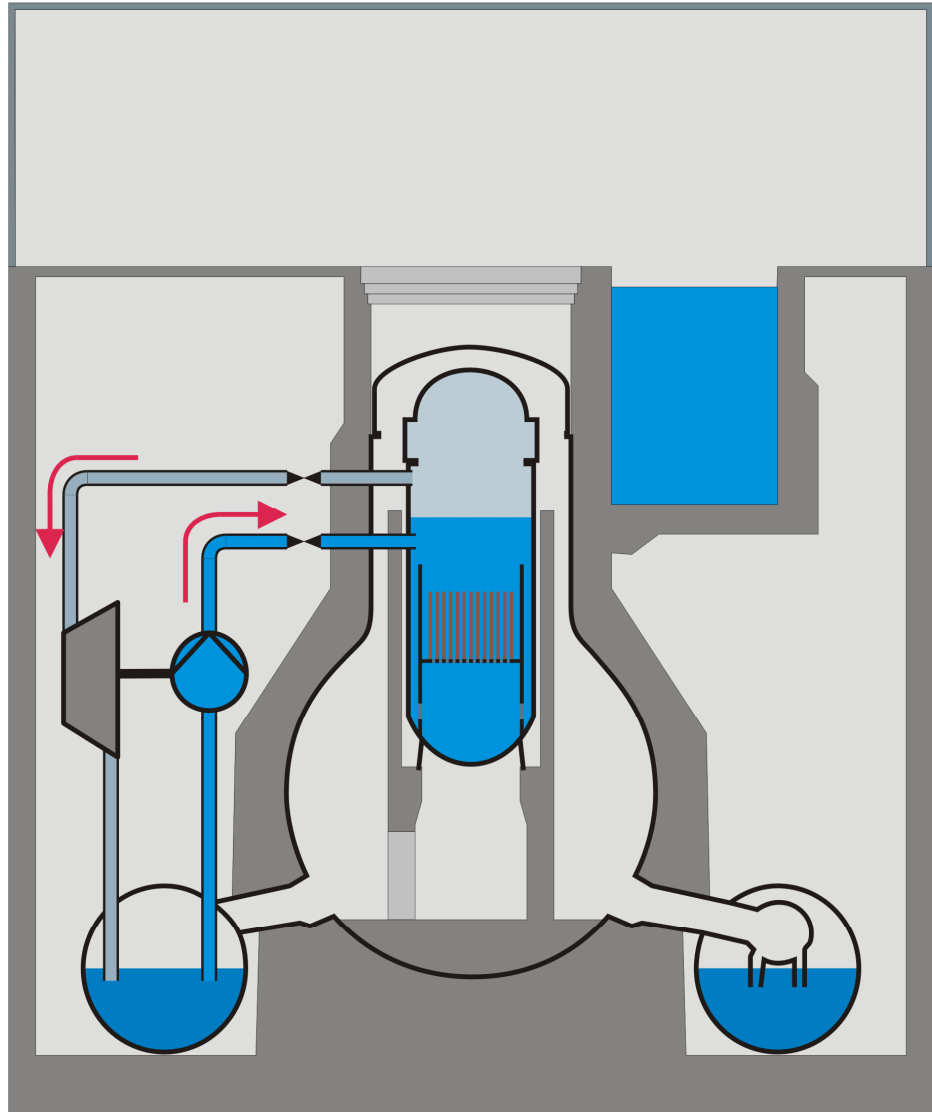
- ▶ La pompe de refroidissement en mode isolé reste disponible
 - ◆ La vapeur issue du réacteur entraîne une turbine
 - ◆ La vapeur est condensée dans le puits humide
 - ◆ La turbine entraîne une pompe
 - ◆ L'eau du puits humide est pompée vers le réacteur
 - ◆ Cela nécessite :
 - La disponibilité des batteries
 - La température dans le puits humide doit rester $< 100^{\circ}\text{C}$

- ▶ Comme il n'y a pas de retrait de chaleur dans le bâtiment, la pompe de refroidissement en mode isolé peut fonctionner indéfiniment.

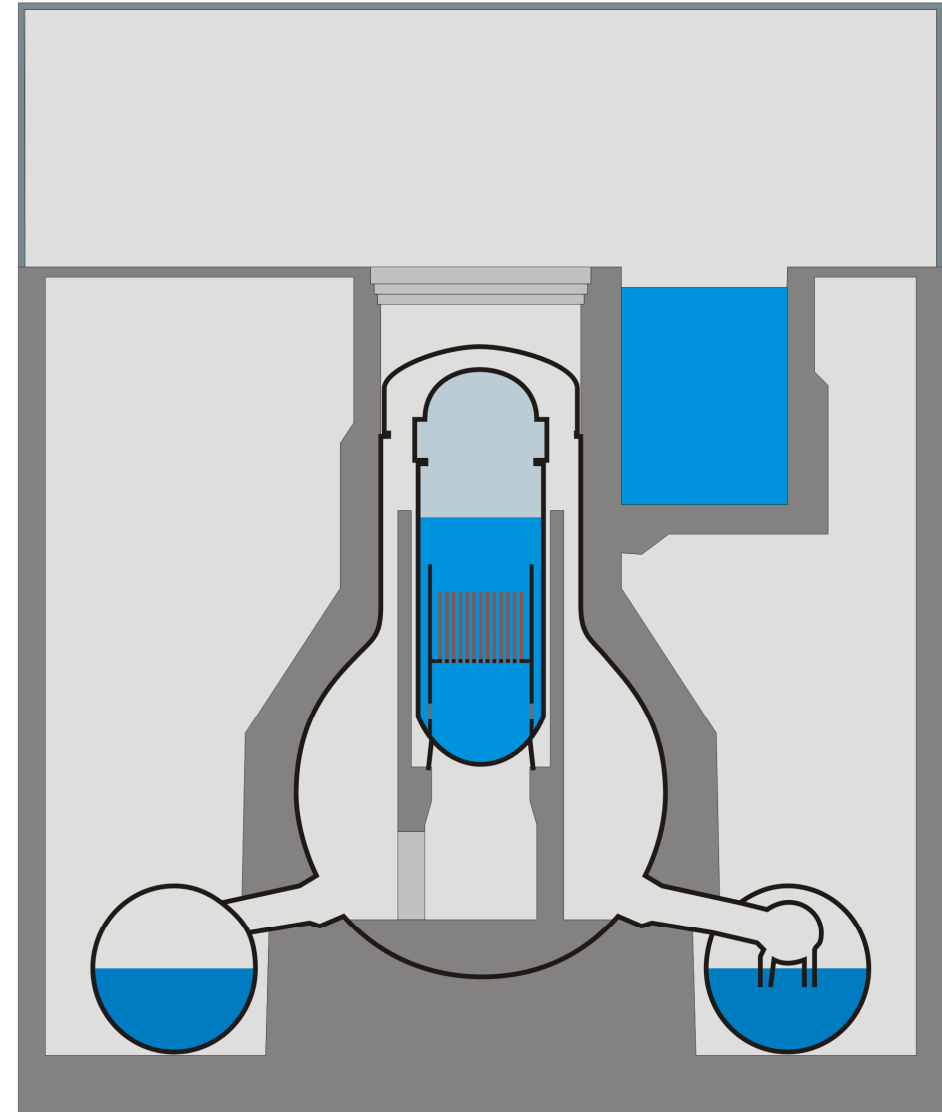
- ▶ La pompe de refroidissement en mode isolé s'arrête
 - ◆ 11.3. 16:36 sur tranche 1 (Batteries vides)
 - ◆ 14.3. 13:25 sur tranche 2 (Défaillance de la pompe)
 - ◆ 13.3. 2:44 sur la tranche 3 (Batteries vides)
- ▶ La puissance résiduelle produit toujours de la vapeur dans la cuve
 - ◆ La pression augmente
- ▶ Ouverture des vannes de dépressurisation
 - ◆ Décharge vers le puits humide
- ▶ Baisse du niveau liquide dans la cuve

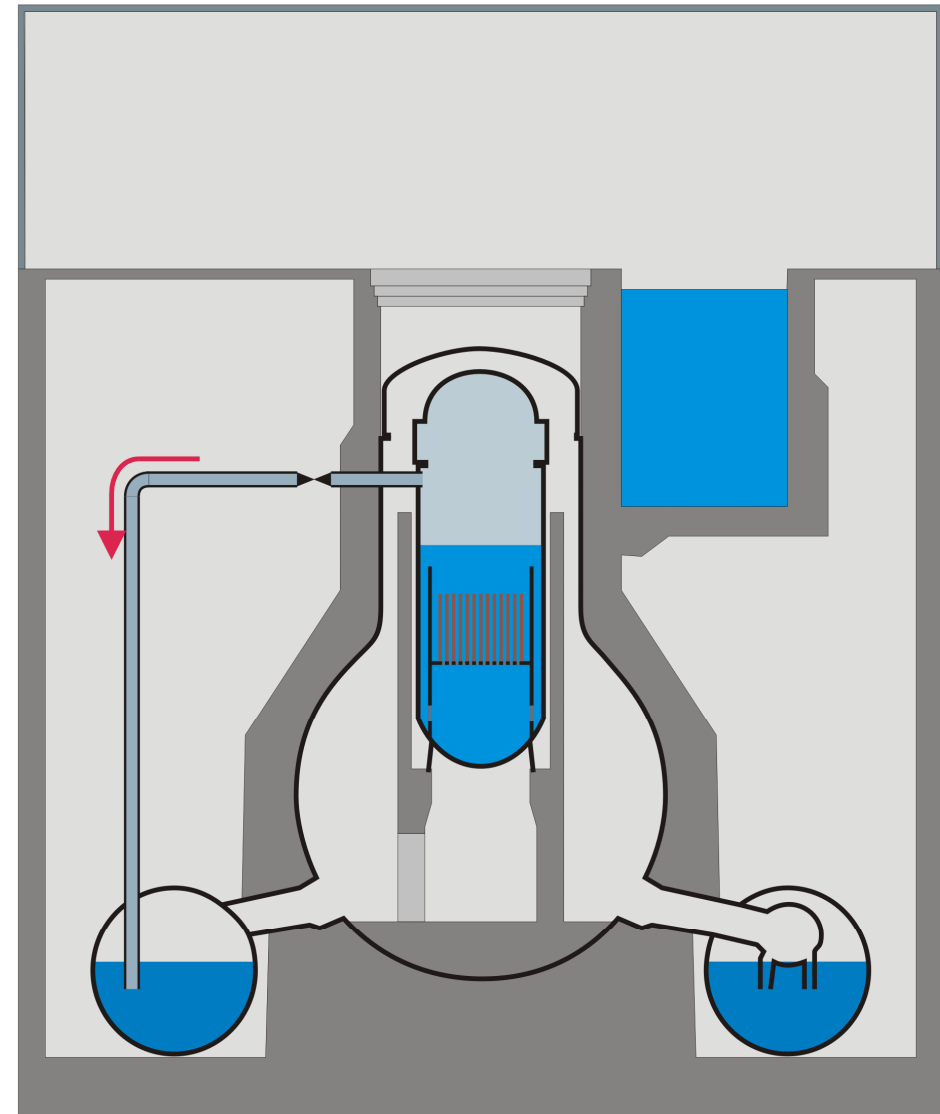
- ▶ La pompe de refroidissement en mode isolé s'arrête
 - ◆ 11.3. 16:36 sur tranche 1 (Batteries vides)
 - ◆ 14.3. 13:25 sur tranche 2 (Défaillance de la pompe)
 - ◆ 13.3. 2:44 sur la tranche 3 (Batteries vides)
- ▶ La puissance résiduelle produit toujours de la vapeur dans la cuve
 - ◆ La pression augmente
- ▶ Ouverture des vannes de dépressurisation
 - ◆ Décharge vers le puits humide
- ▶ Baisse du niveau liquide dans la cuve

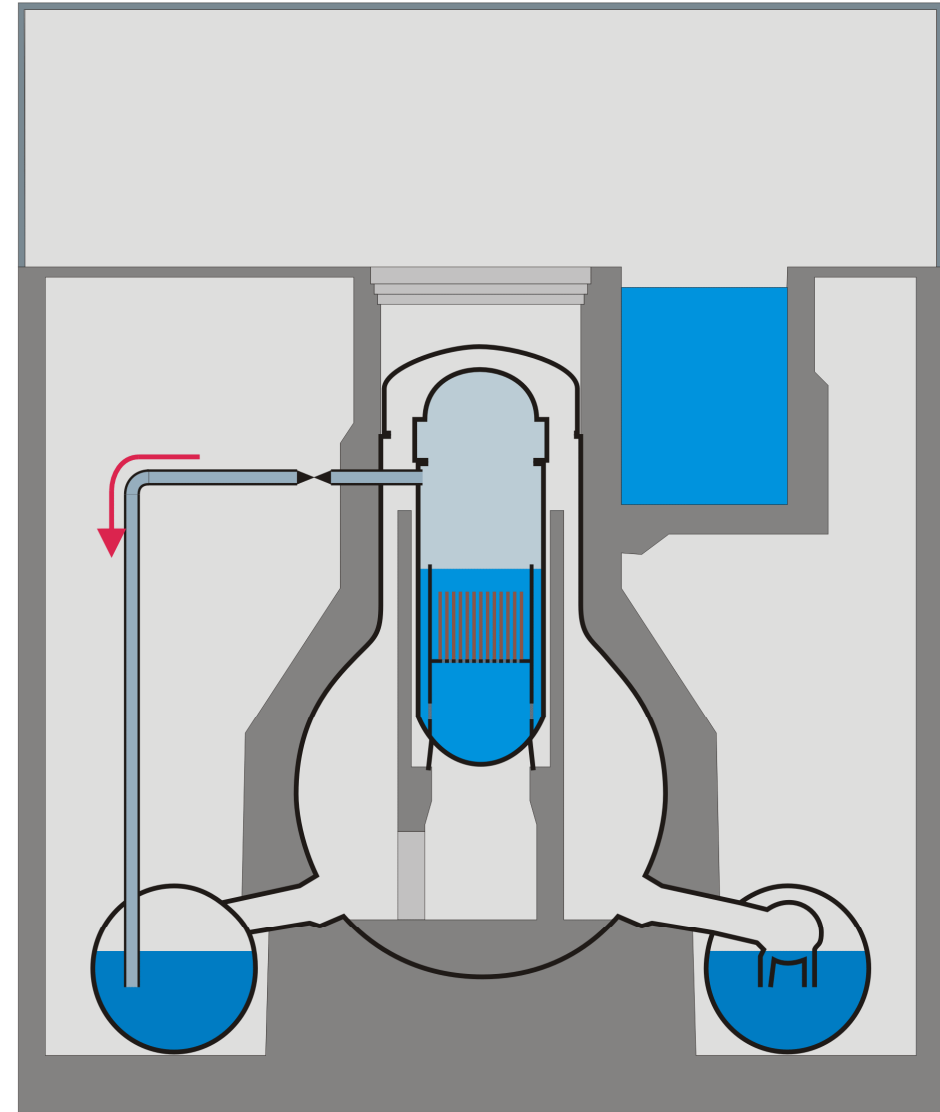
- ▶ La pompe de refroidissement en mode isolé s'arrête
 - ◆ 11.3. 16:36 sur tranche 1 (Batteries vides)
 - ◆ 14.3. 13:25 sur tranche 2 (Défaillance de la pompe)
 - ◆ 13.3. 2:44 sur la tranche 3 (Batteries vides)
- ▶ La puissance résiduelle produit toujours de la vapeur dans la cuve
 - ◆ La pression augmente
- ▶ Ouverture des vannes de dépressurisation
 - ◆ Décharge vers le puits humide
- ▶ Baisse du niveau liquide dans la cuve

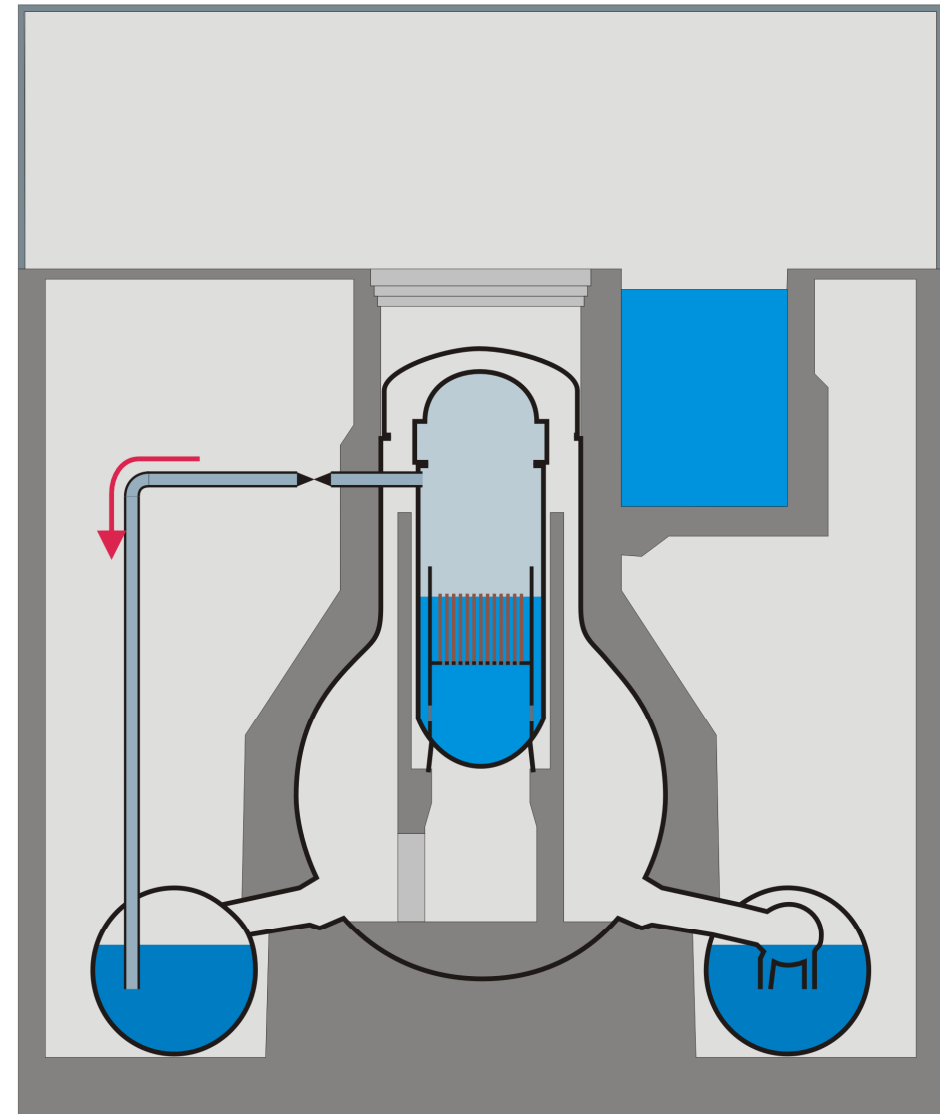
- ▶ La pompe de refroidissement en mode isolé s'arrête
 - ◆ 11.3. 16:36 sur tranche 1 (Batteries vides)
 - ◆ 14.3. 13:25 sur tranche 2 (Défaillance de la pompe)
 - ◆ 13.3. 2:44 sur la tranche 3 (Batteries vides)
- ▶ La puissance résiduelle produit toujours de la vapeur dans la cuve
 - ◆ La pression augmente
- ▶ Ouverture des vannes de dépressurisation
 - ◆ Décharge vers le puits humide
- ▶ Baisse du niveau liquide dans la cuve

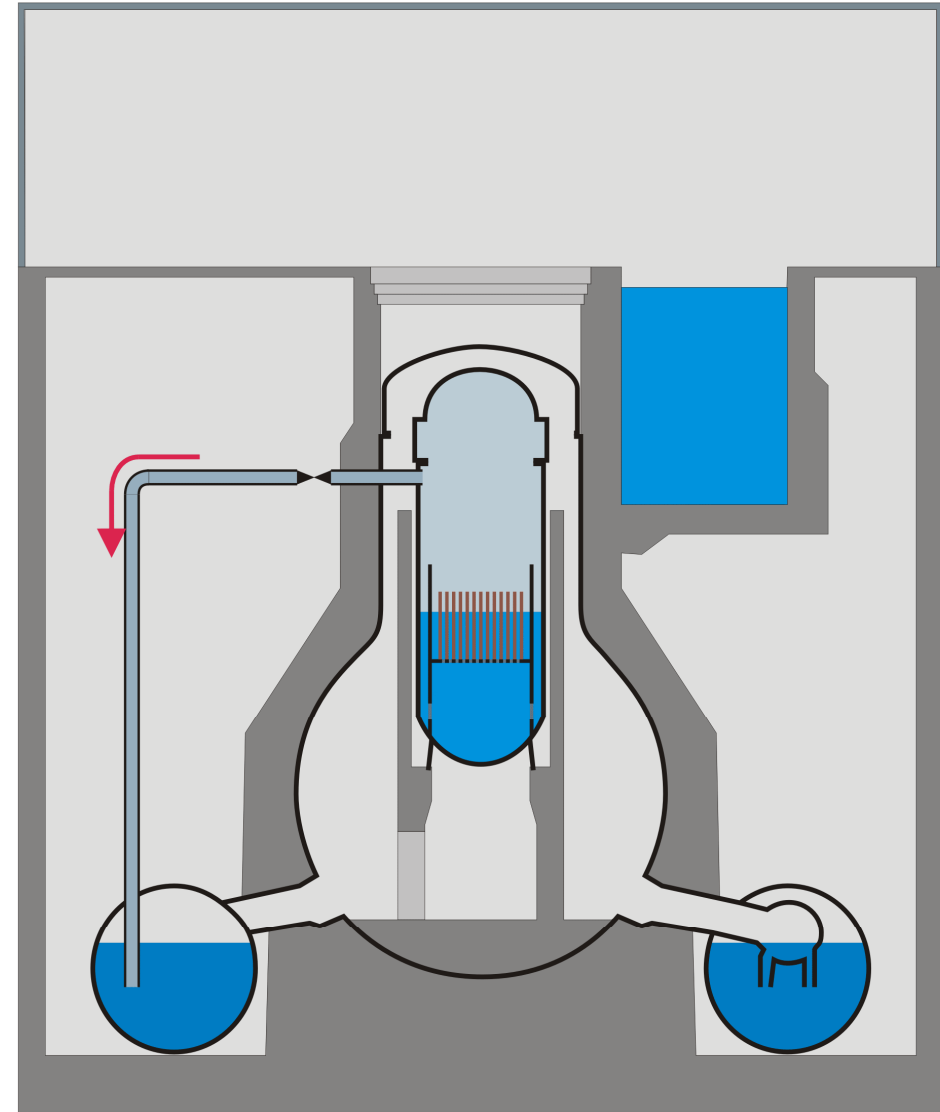
- ▶ La pompe de refroidissement en mode isolé s'arrête
 - ◆ 11.3. 16:36 sur tranche 1 (Batteries vides)
 - ◆ 14.3. 13:25 sur tranche 2 (Défaillance de la pompe)
 - ◆ 13.3. 2:44 sur la tranche 3 (Batteries vides)
- ▶ La puissance résiduelle produit toujours de la vapeur dans la cuve
 - ◆ La pression augmente
- ▶ Ouverture des vannes de dépressurisation
 - ◆ Décharge vers le puits humide
- ▶ Baisse du niveau liquide dans la cuve

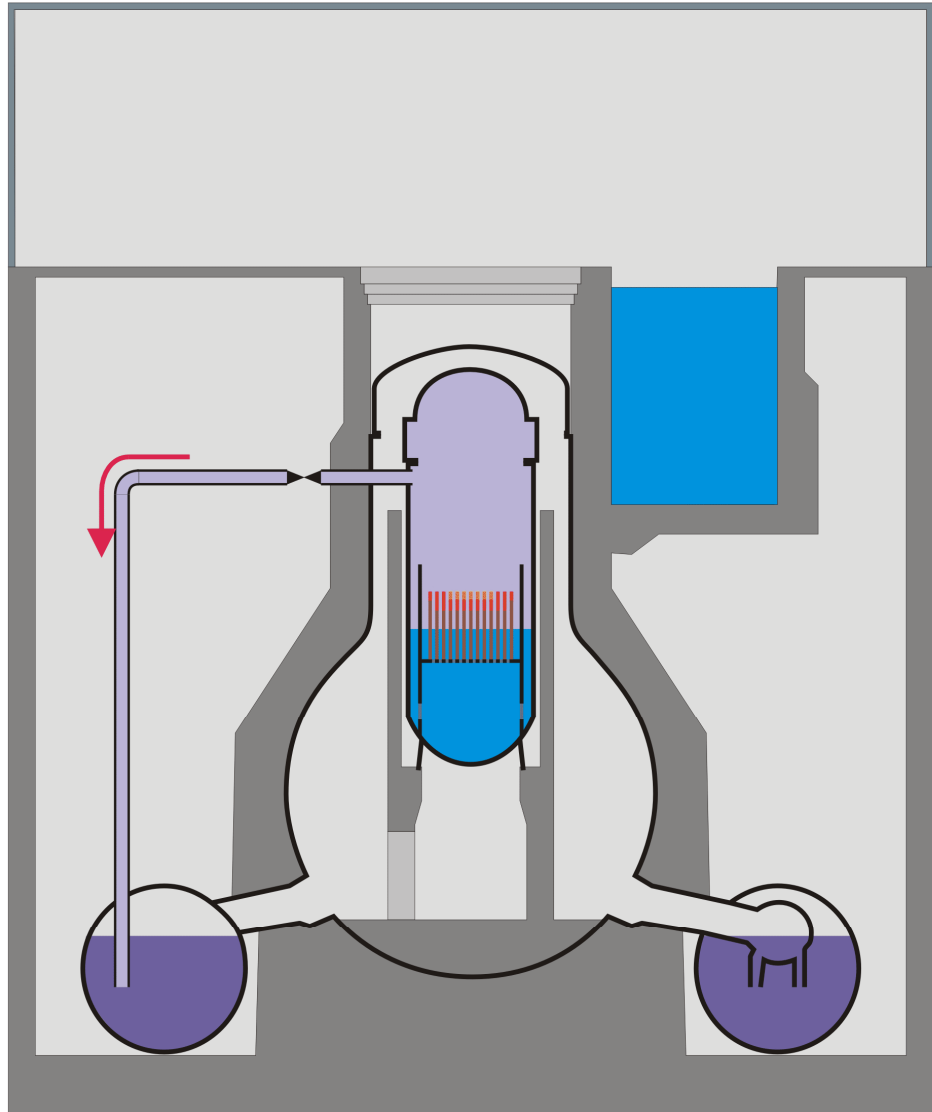
- ▶ La mesure du niveau liquide indiquée ici est le niveau tassé. Le véritable niveau est supérieur du fait des bulles de vapeur présentes dans le liquide (émulsion)

- ▶ ~50% du coeur découvert
 - ◆ La température des gaines augmente, sans dégât significatif au coeur

- ▶ ~2/3 du coeur découvert
 - ◆ La température des gaines dépasse ~900°C
 - ◆ Gonflement / rupture des gaines
 - ◆ Relâchement de produits de fission par les ruptures de gaines

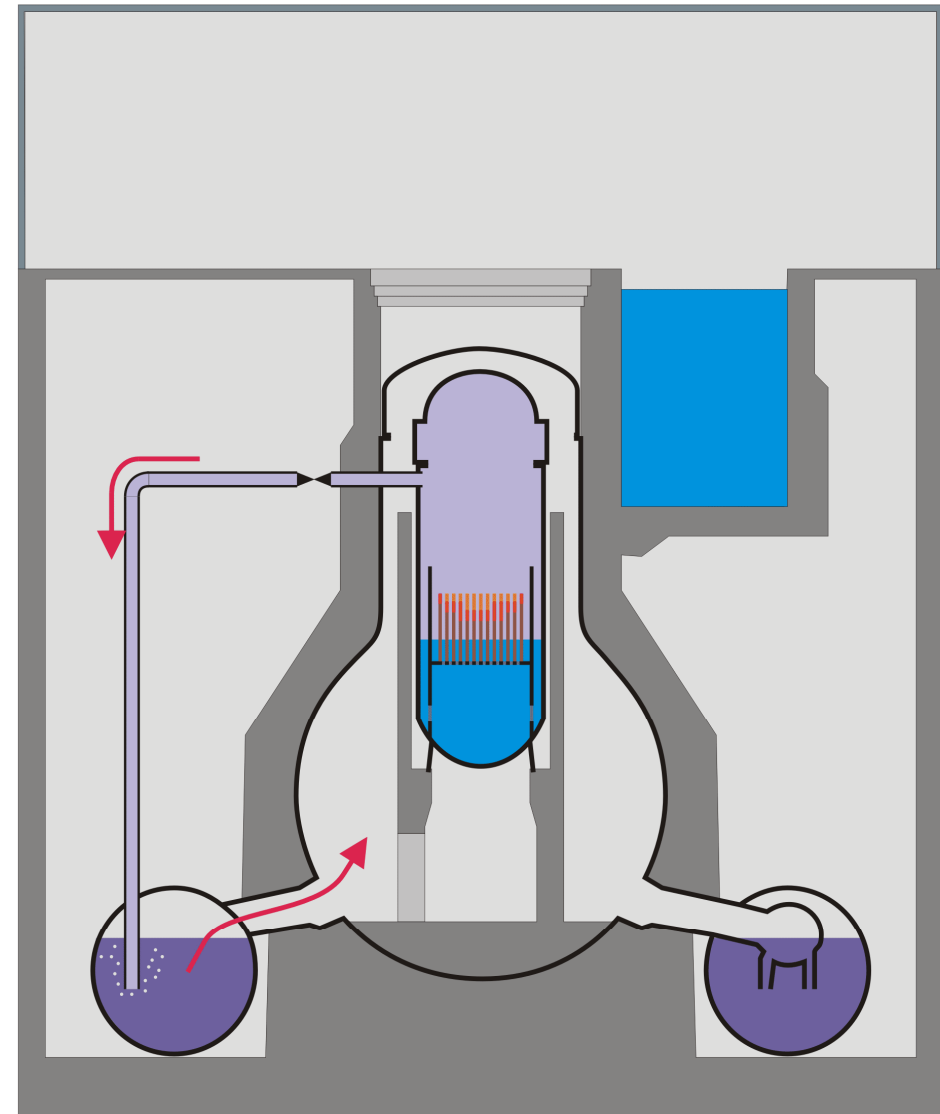
- ▶ ~3/4 du coeur découvert
 - ◆ Les gaines dépassent ~1200°C
 - ◆ Le zirconium des gaines commence à brûler en atmosphère vapeur
 - ◆ $\text{Zr} + 2\text{H}_2\text{O} \rightarrow \text{ZrO}_2 + 2\text{H}_2$
 - ◆ La réaction exothermique chauffe encore plus le coeur
 - ◆ Production d'hydrogène
 - Tranche 1: 300-600kg
 - Tranches 2/3: 300-1000kg
 - ◆ L'hydrogène est poussé dans le puits humide, le puits humide se décharge dans le puits sec (soupape)

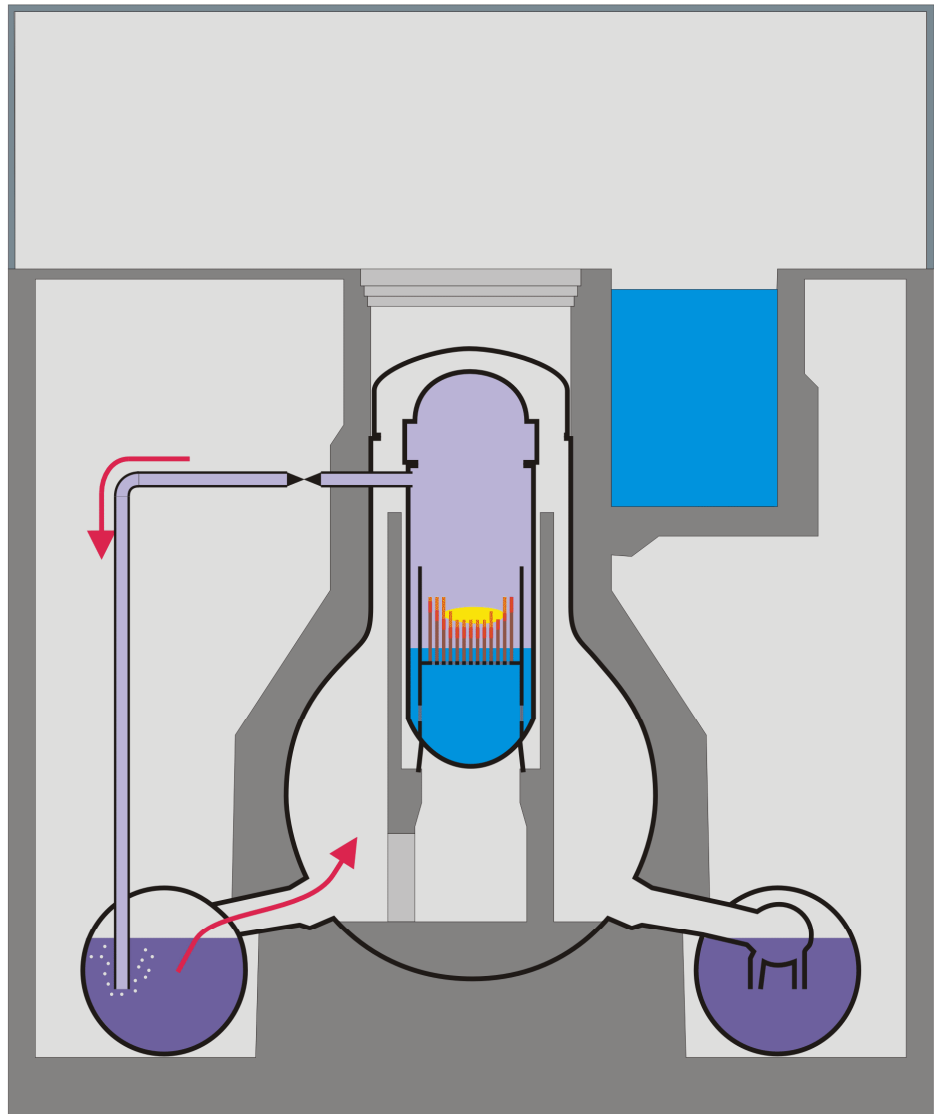
- ▶ A ~1800°C [Tranches 1,2,3]
 - ◆ Fusion des gaines
 - ◆ Fusion de la structure des éléments

- ▶ A ~2500°C [Tranches 1,2]
 - ◆ Rupture des crayons combustibles
 - ◆ Couche de débris dans le coeur

- ▶ A ~2700°C [Tranche 1]
 - ◆ Fusion d'eutectiques Uranium-Zirconium

- ▶ La restauration de l'injection d'eau arrête l'accident sur les 3 tranches
 - ◆ TR 1: 12.3. 20:20 (27h sans eau)
 - ◆ TR 2: 14.3. 20:33 (7h sans eau)
 - ◆ TR 3: 13.3. 9:38 (7h sans eau)

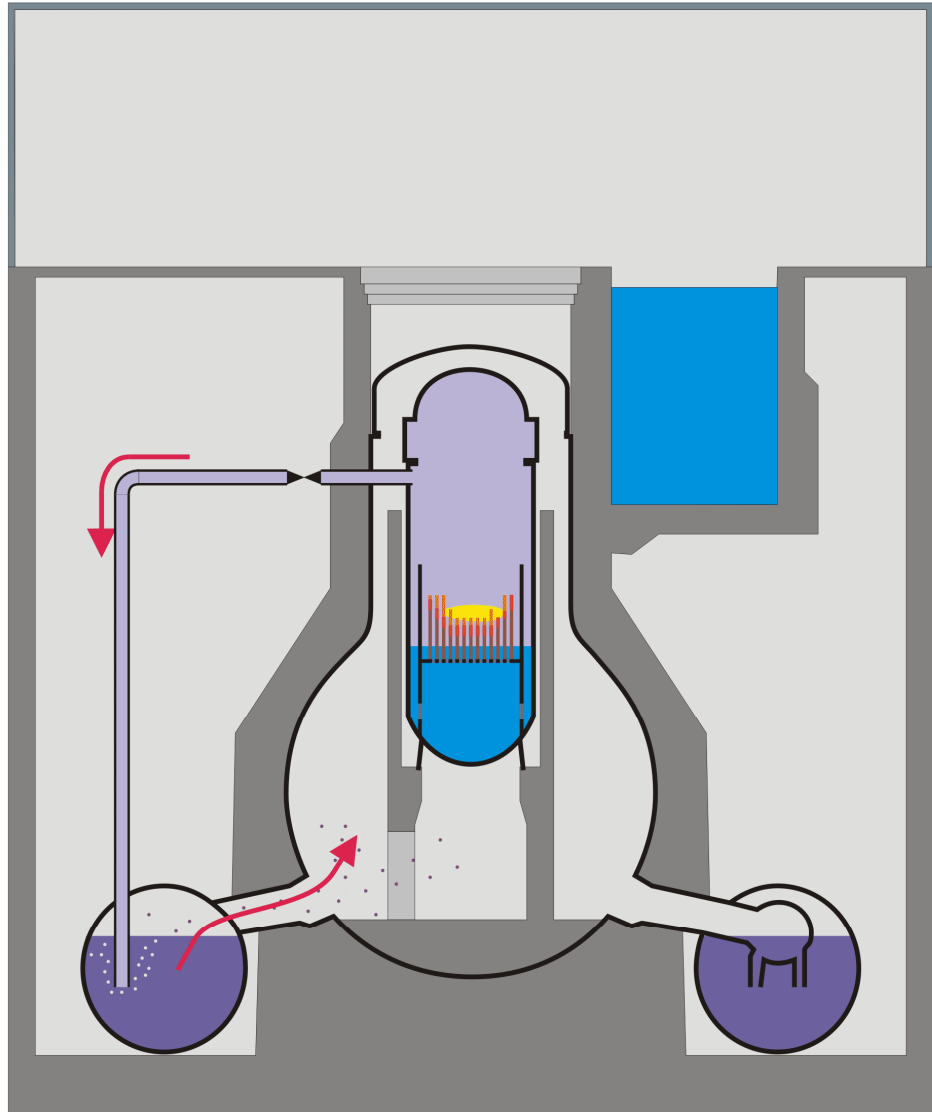
- ▶ Relâchement de produits de fission durant la fusion
 - ◆ Xénon, Césium, Iode,...
 - ◆ Uranium/Plutonium reste en coeur
 - ◆ Des produits de fission se condensent sous forme d'aérosols entraînés par l'air

- ▶ Décharge au travers de vannes dans l'eau de la chambre de condensation
 - ◆ La piscine piège une partie des aérosols dans l'eau

- ▶ Le xénon et le reste des aérosols pénètrent dans le puits sec
 - ◆ Le dépôt d'aérosols sur les surfaces favorise la décontamination de l'air
