L'incident de Fukushima Daiichi

1. Conception de l'installation
2. Progression de l'accident
3. Rejets radioactifs
4. Piscines de désactivation
5. Sources d'information

Matthias Braun
PEPA4-G, AREVA–NP GmbH
Matthias.Braun@AREVA.com

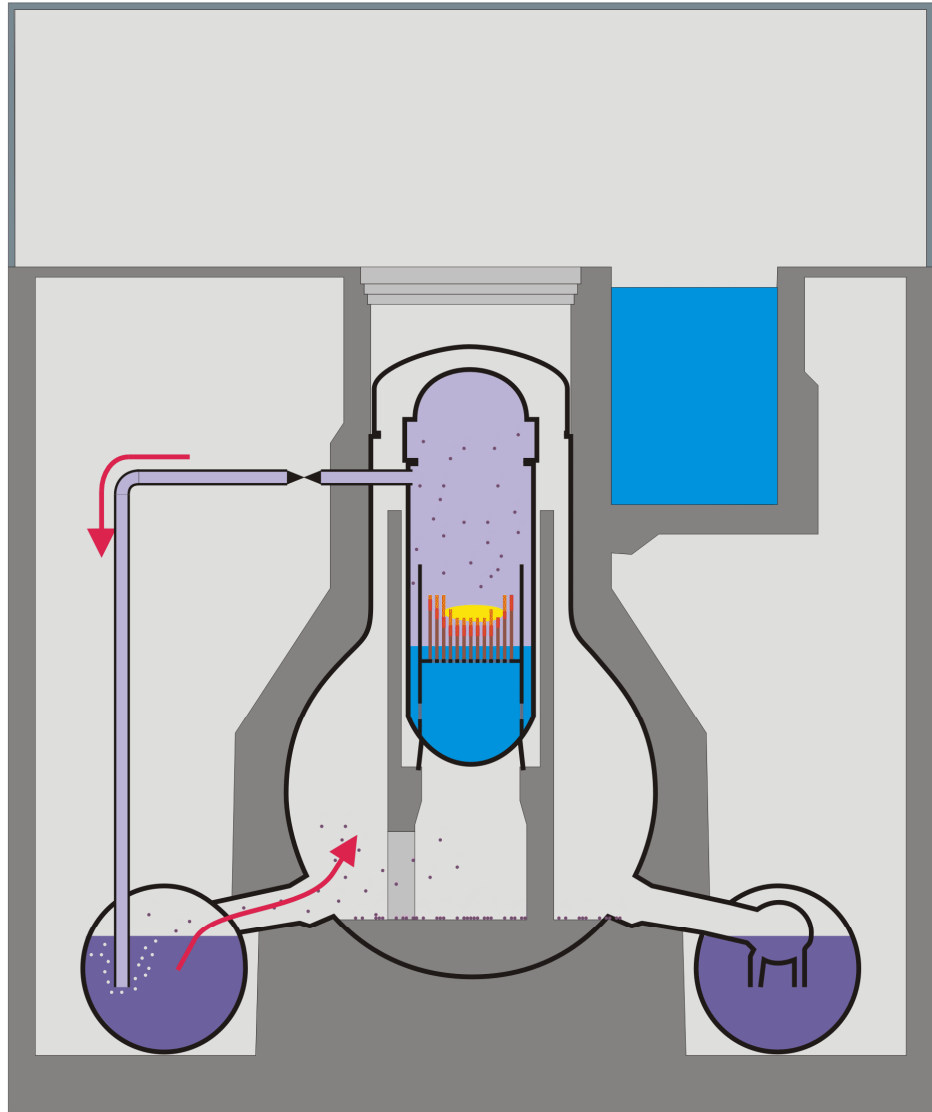
- ▶ Enceinte de confinement
 - ◆ Dernière barrière entre les produits de fission et l'environnement
 - ◆ Epaisseur des murs ~3cm
 - ◆ Pression de calcul 4-5bar

- ▶ Pression réelle jusqu'à 8 bars
 - ◆ Gaz d'inertage normal (azote)
 - ◆ Hydrogène issu de l'oxydation du coeur
 - ◆ Chambre de condensation en ébullition (comme une cocotte)

- ▶ Dépressurisation de l'enceinte
 - ◆ Tranche 1 : 12.3. 4:00
 - ◆ Tranche 2 : 13.3 00:00
 - ◆ Tranche 3 : 13.3. 8.41

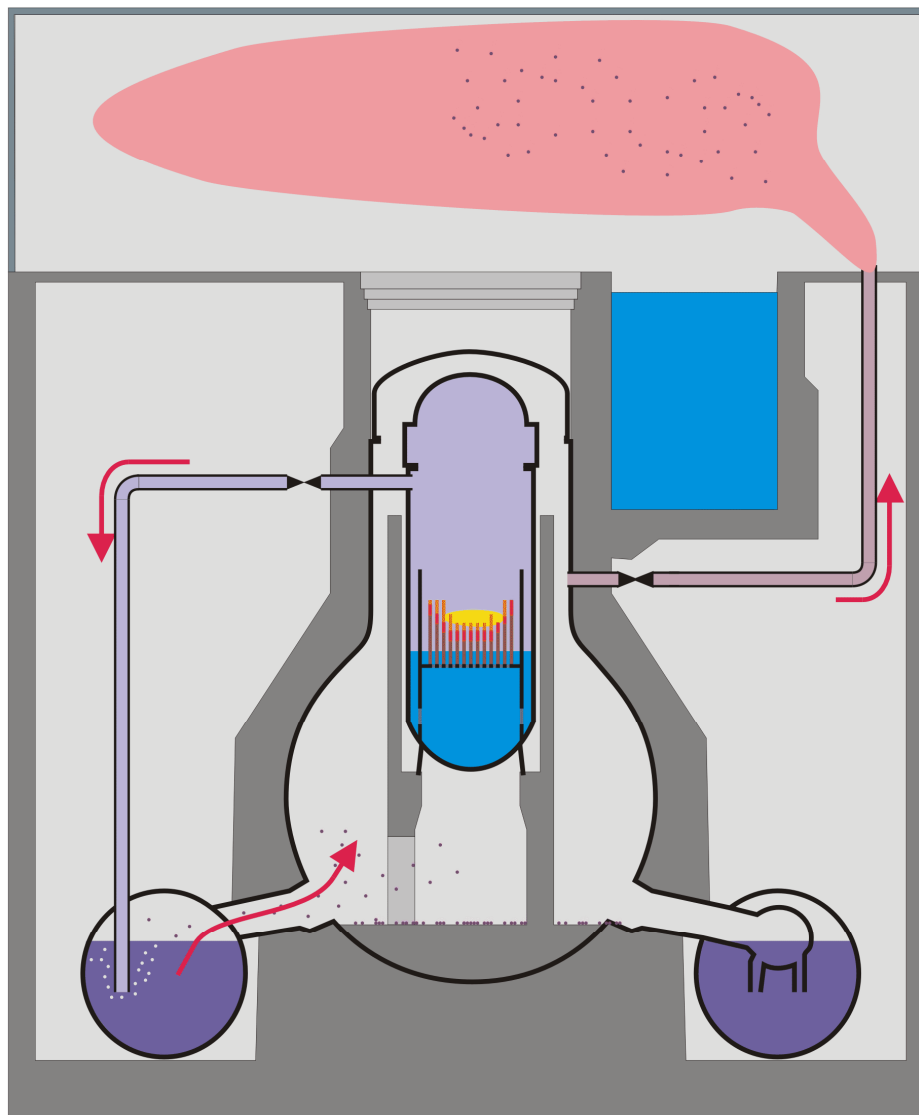
- ▶ Avantages et inconvénients de la dépressurisation de l'enceinte
 - ◆ Retire de l'énergie du bâtiment réacteur (seule solution restante)
 - ◆ Réduction de la pression à ~4 bar
 - ◆ Rejet de petites quantités d'aérosols (iode, césium ~0.1%)
 - ◆ Rejet de gaz rares
 - ◆ Rejet d'hydrogène

- ▶ Le mélange gazeux est rejeté vers le plancher de service du réacteur
 - ◆ L'hydrogène est inflammable

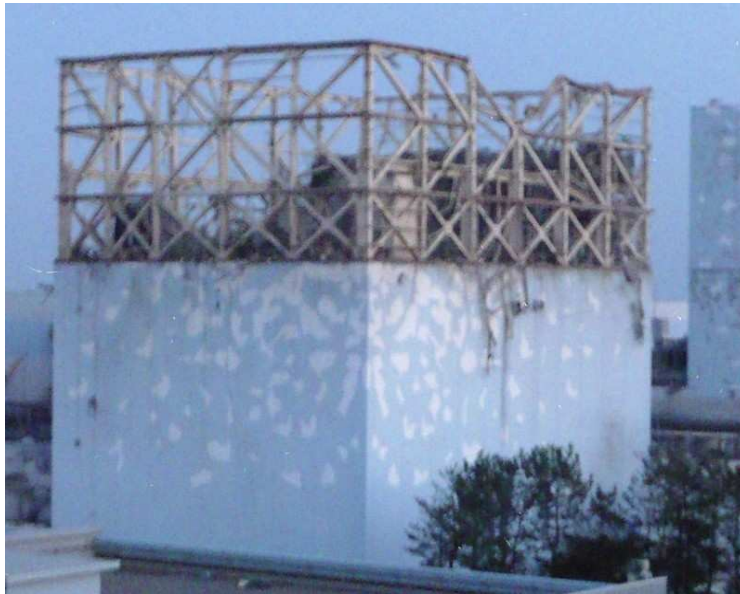
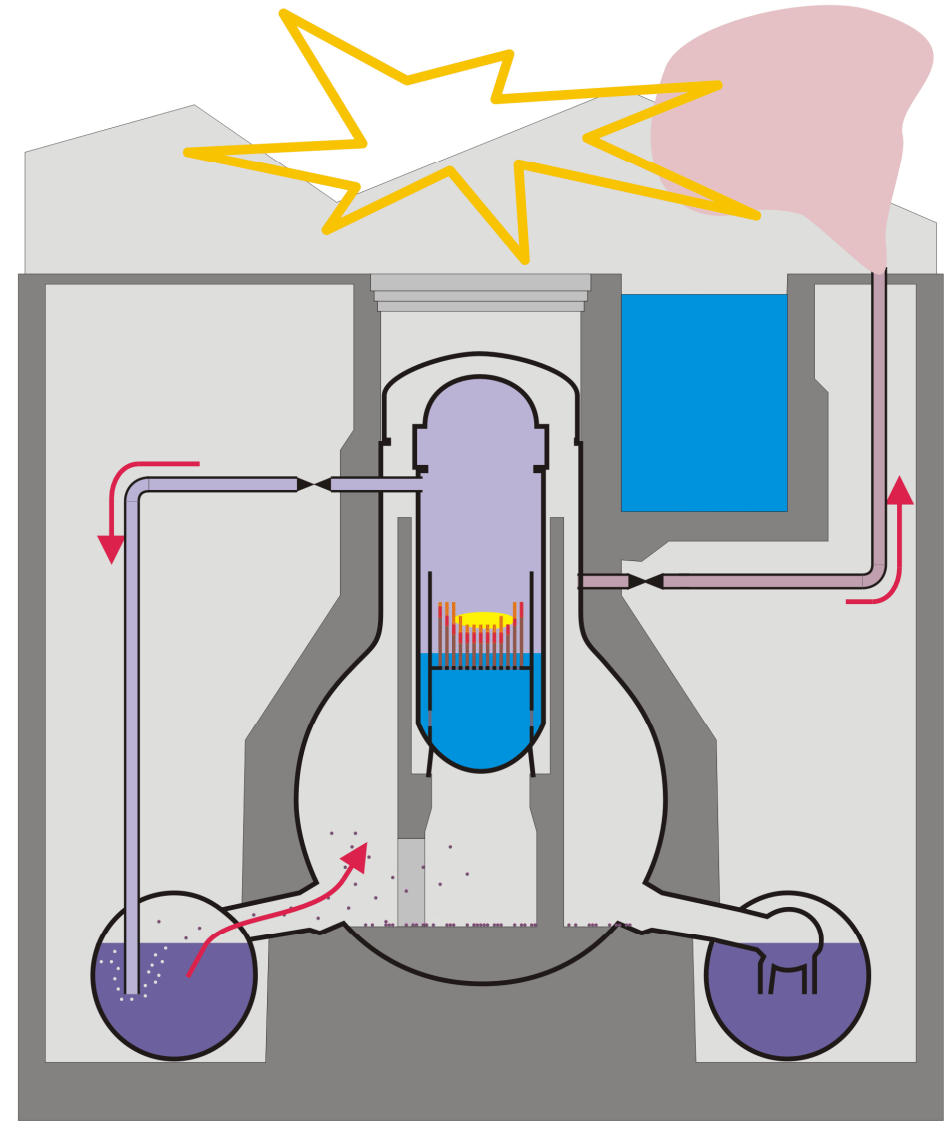
▶ Tranches 1 et 3

- ◆ L'hydrogène brûle au niveau du plancher de service du réacteur
- ◆ Destruction du bardage
- ◆ La bâtiment en béton renforcé semble intact
- ◆ Spectaculaire mais impact sûreté faible

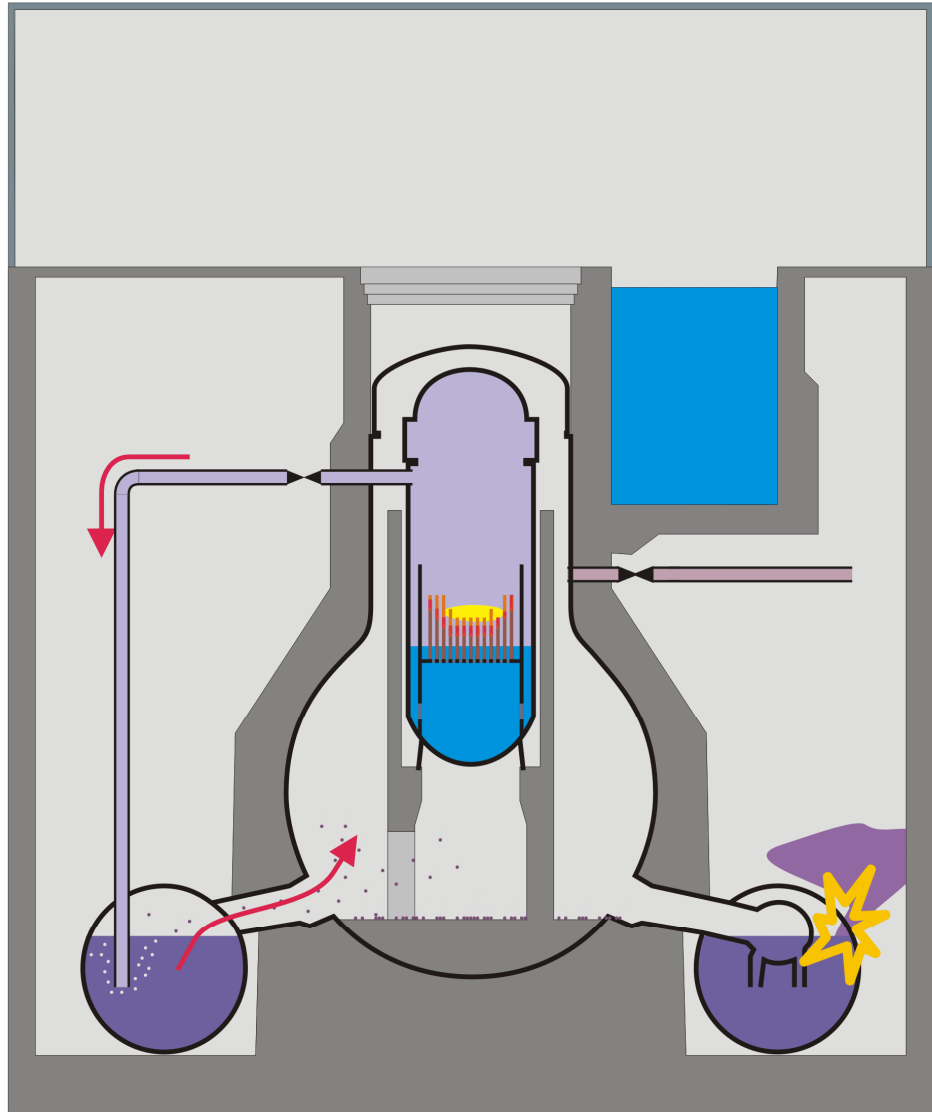
- ▶ Tranche 2
 - ◆ L'hydrogène brûle dans le bâtiment réacteur
 - ◆ Endommagement probable de la chambre de condensation (eau fortement contaminée)
 - ◆ Rejet de gaz incontrôlé de l'enceinte
 - ◆ **Rejet de produits de fission**
 - ◆ Evacuation temporaire du site
 - ◆ Les débits de dose locaux très élevés sur site du fait de la rupture gênent les travaux de réparation

- ▶ Aucune information claire sur le comportement différent de la tranche 2

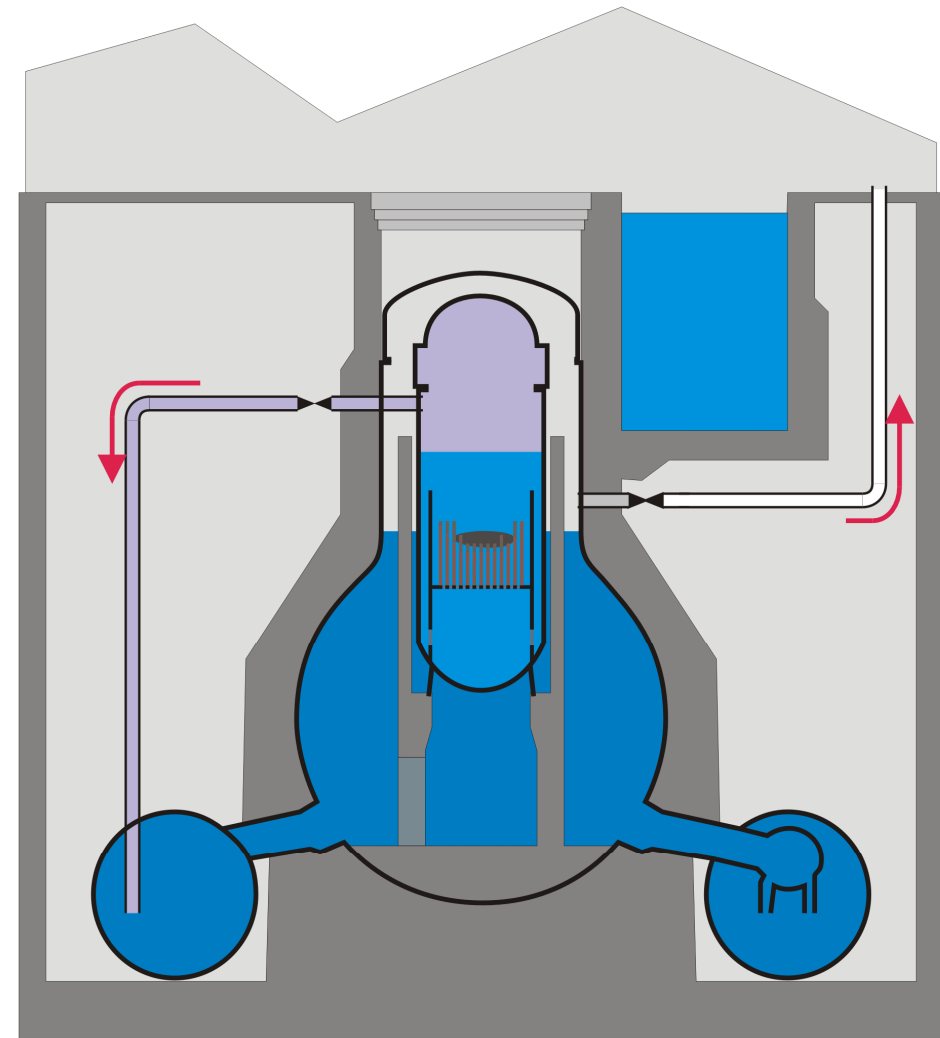
- ▶ Etat actuel des réacteurs
 - ◆ Coeur endommagé en tranches 1,2,3
 - ◆ Bâtiments endommagés du fait d'incendies divers en tranches 1-4
 - ◆ Cuves du réacteur remplis avec des pompes mobiles sur toutes les tranches
 - ◆ A minima, enceinte de confinement remplie sur la tranche 1

- ▶ Poursuite du refroidissement des réacteur via rejet vapeur à l'atmosphère

- ▶ Désormais, seuls de petits rejets de produits de fission peuvent être envisagés

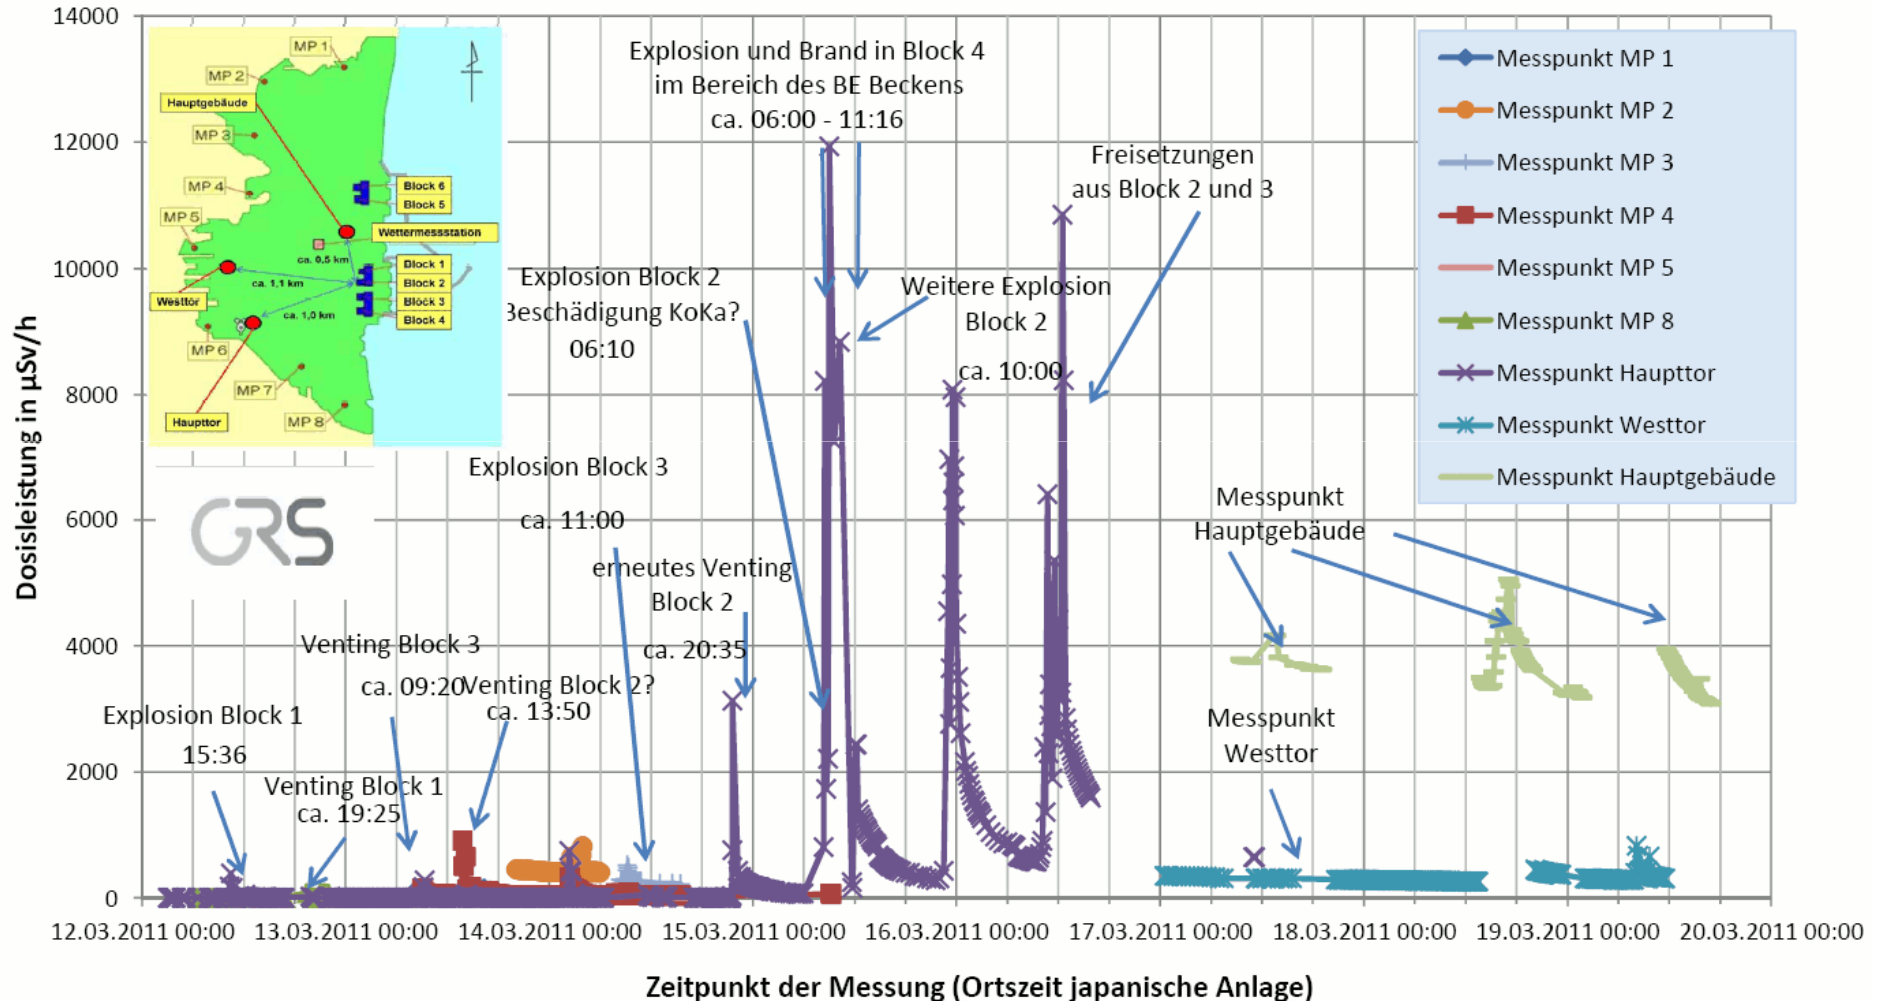
- ▶ Directement sur le site
 - ◆ Avant explosion de la tranche 2
 - Inférieur à 2mSv / h
 - Essentiellement du au rejet de gaz rares
 - Balises côté ouest. La mesure peut être sous-estimée du fait du vent.
 - ◆ Après explosion de la tranche 2 (endommagement de l'enceinte)
 - Valeurs pics temporaires 12mSv / h
 - (Origine pas complètement éclaircie)
 - Valeurs pics locales sur le site jusqu'à 400mSv /h (rupture enceinte / fragments?)
 - Dose stable actuelle sur le site à 5mSv /h
 - Beaucoup plus à l'intérieur des bâtiments
 - ◆ La limitation du temps d'exposition des intervenants est nécessaire

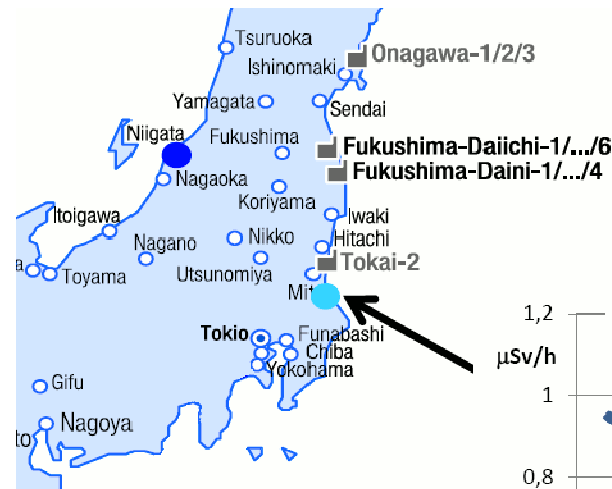
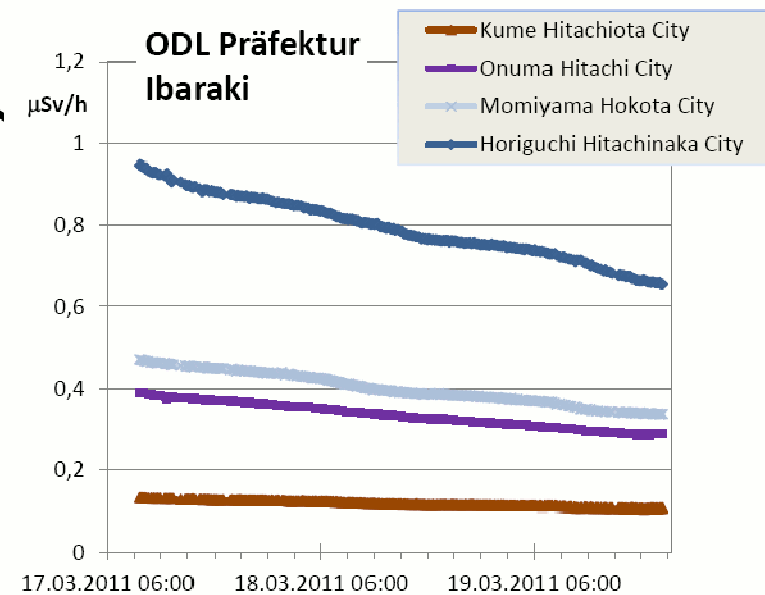
- ▶ En dehors du site
 - ◆ Comme les bâtiments réacteurs sont globalement intacts
=> rejet réduit d'aérosols (pas comme Tchernobyl)
 - ◆ Les produits de fission sont relâchés via la vapeur
=> augmentation des aérosols rapide, mais une large fraction tombe à proximité du site
 - ◆ La dose à l'extérieur du site est principalement due aux gaz rares
 - ◆ Transport / diffusion par le vent, baisse de la dose dans le temps
 - ◆ Pas de "retombée" des gaz rares, donc pas de forte contamination locale des sols

- ▶ ~20km autour du site
 - ◆ Les évacuations sont adaptées
 - ◆ Des débits de dose maximaux de 0,3mSv/h ont été mesurés sur de courtes périodes
 - ◆ Destruction de produits végétaux / animaux possible cette année
 - ◆ Evacuation permanente de la zone probablement non nécessaire

- ▶ ~50km autour du site
 - ◆ Contrôle des produits agricoles
 - ◆ Utilisation de comprimés d'iode (Attention, les comprimés peuvent interférer avec les traitements cardiaques)

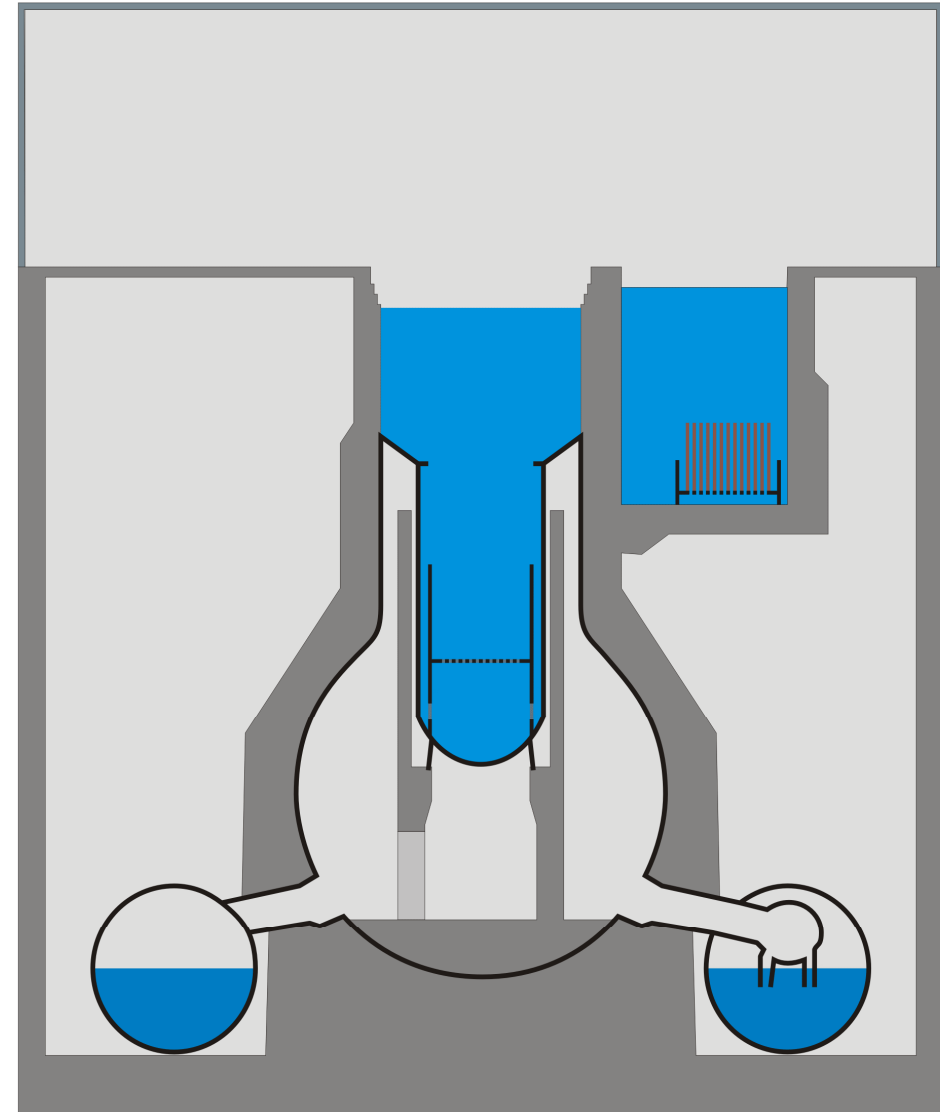
- ▶ La piscine de désactivation est située sur le plancher de service
 - ◆ Du fait de la maintenance, tous les éléments du coeur de la tranche 4 étaient en piscine de désactivation
 - ◆ Assèchement des piscines
 - Tranche 4: en 10 jours
 - Tranches 1-3,5,6 en quelques semaines
 - ◆ **Fuites des piscines du fait du séisme ?**

- ▶ Conséquences
 - ◆ Fusion du coeur en air
 - ◆ Presque pas de rétention des produits de fission
 - ◆ Rejets importants

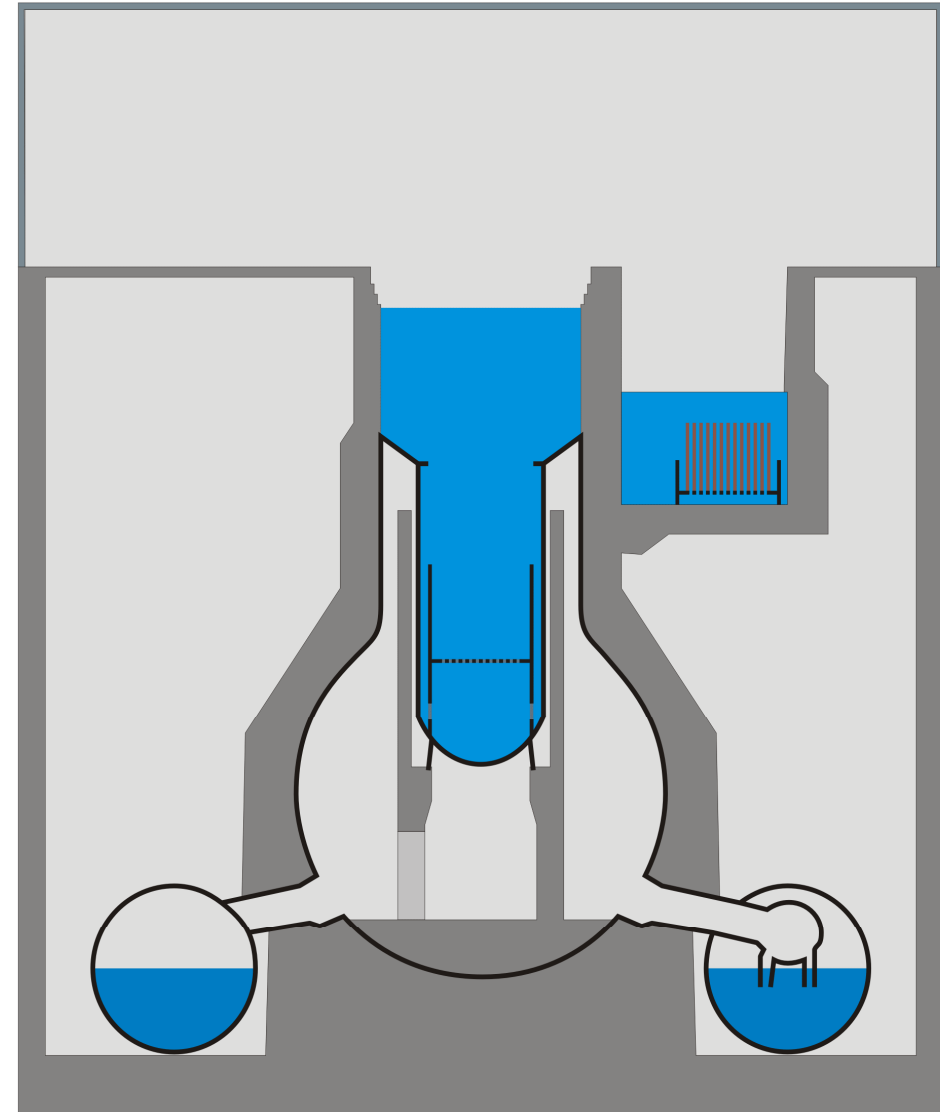
- ▶ La piscine de désactivation est située sur le plancher de service
 - ◆ Du fait de la maintenance, tous les éléments du coeur de la tranche 4 étaient en piscine de désactivation
 - ◆ Assèchement des piscines
 - Tranche 4: en 10 jours
 - Tranches 1-3,5,6 en quelques semaines
 - ◆ **Fuites des piscines du fait du séisme ?**

- ▶ Conséquences
 - ◆ Fusion du coeur en air
 - ◆ Presque pas de rétention des produits de fission
 - ◆ Rejets importants

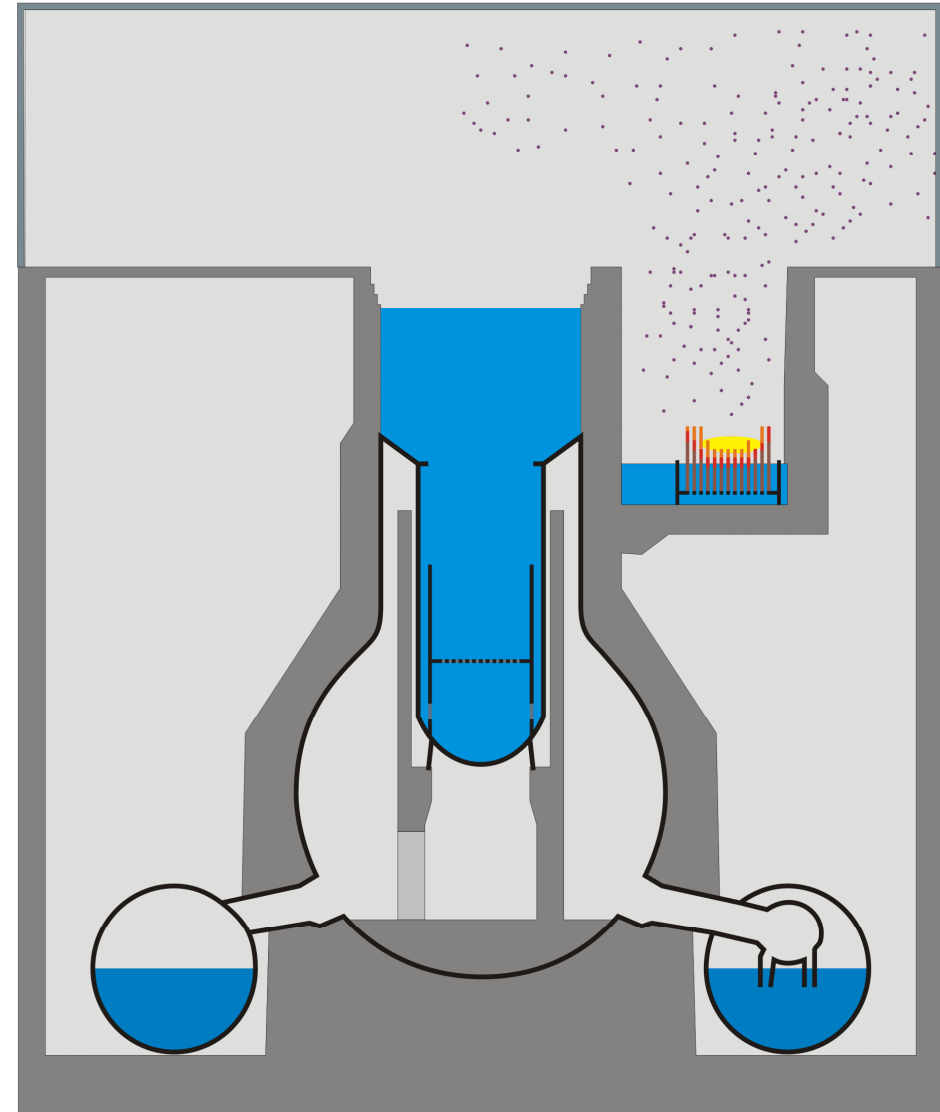
- ▶ La piscine de désactivation est située sur le plancher de service
 - ◆ Du fait de la maintenance, tous les éléments du coeur de la tranche 4 étaient en piscine de désactivation
 - ◆ Assèchement des piscines
 - Tranche 4: en 10 jours
 - Tranches 1-3,5,6 en quelques semaines
 - ◆ **Fuites des piscines du fait du séisme ?**

- ▶ Conséquences
 - ◆ Fusion du coeur en air
 - ◆ Presque pas de rétention des produits de fission
 - ◆ Rejets importants
 - ◆ **Il n'est pas clair actuellement s'il y a déjà eu des rejets depuis les piscines**
