## Joint de cuve de lave-vaisselle

Lave-vaisselles **EV03**

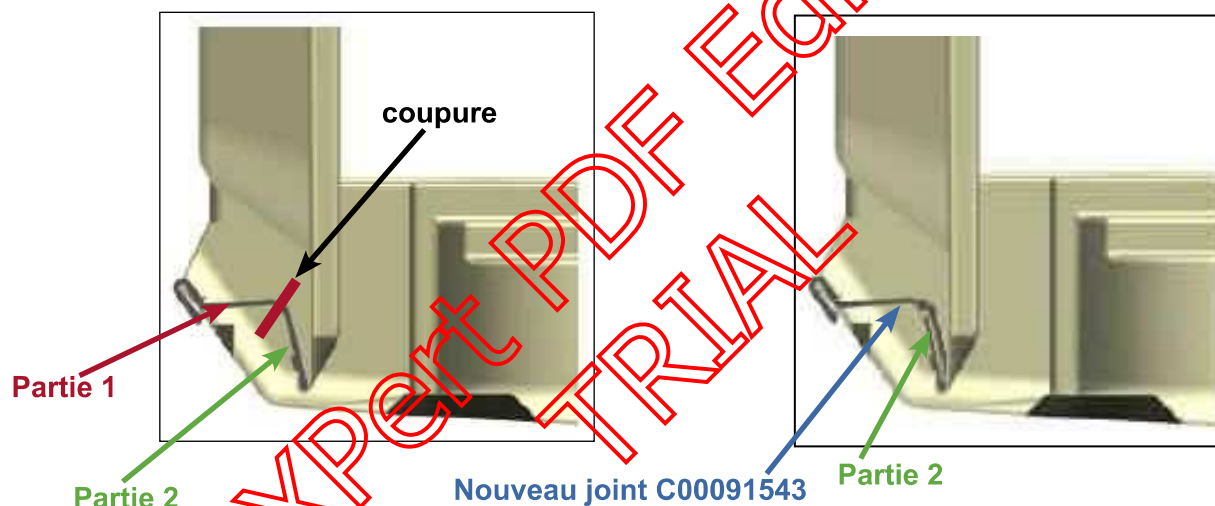
Joint de cuve défectueuse, écoulement d'eau face avant

L'ANCIEN joint est à couper sur toute la longueur en suivant le repère rouge

**Attention** : c'est l'ancien joint qu'il faut couper et **PAS le NOUVEAU**

Après coupure du joint, retirez **la partie 1**.

**La partie 2** reste fixée sur la porte intérieure et ne doit pas être supprimée.

En changeant la porte intérieure avec son joint, vous pouvez utiliser le joint de remplacement C00091543

Joint de bas de cuve C00091543 et 3 agrafes C00140679 pour la fixation en bord de cuve

Le nouveau joint C00091543 est placée sur le bord de la cuve, derrière la **partie 2** qu'il vous faudra décalée (voir figure 2) et se fixe à l'aide des 3 agrafes C00140679 (pour les lave-vaisselle série 45cm, n'utilisez que 2 agrafes).

**Pour les lave-vaisselles 45cm, vous pouvez réduire le joint sur toute la longueur.**
