Alimentation pour deux plaques à induction 2200W + 3100W. La même platine peut alimenter 1 plaque de 4600W

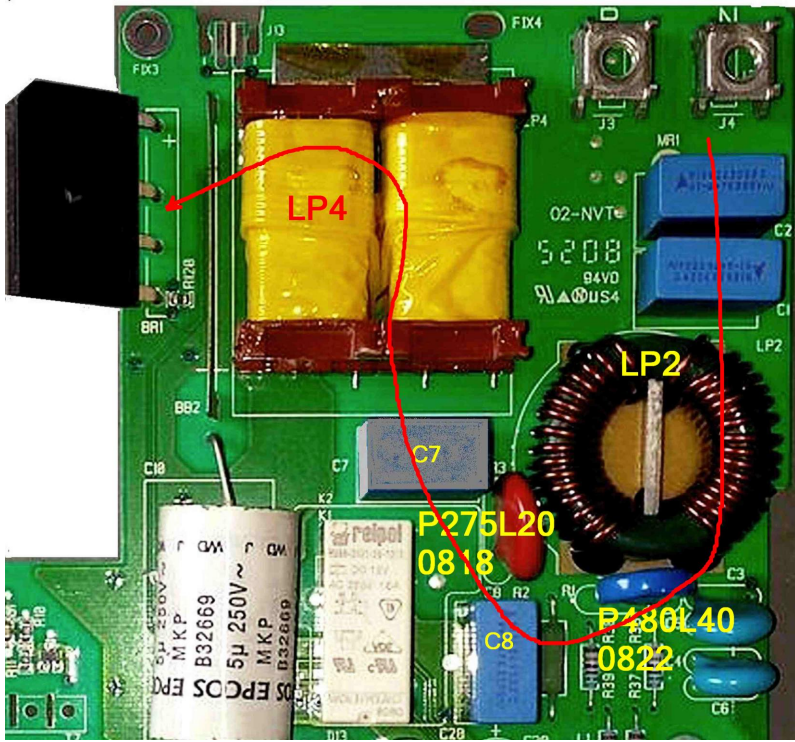
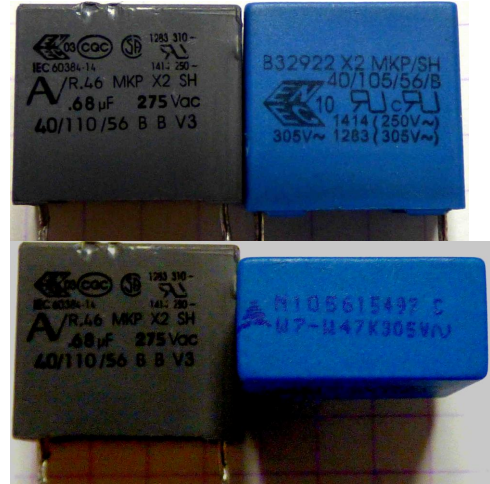
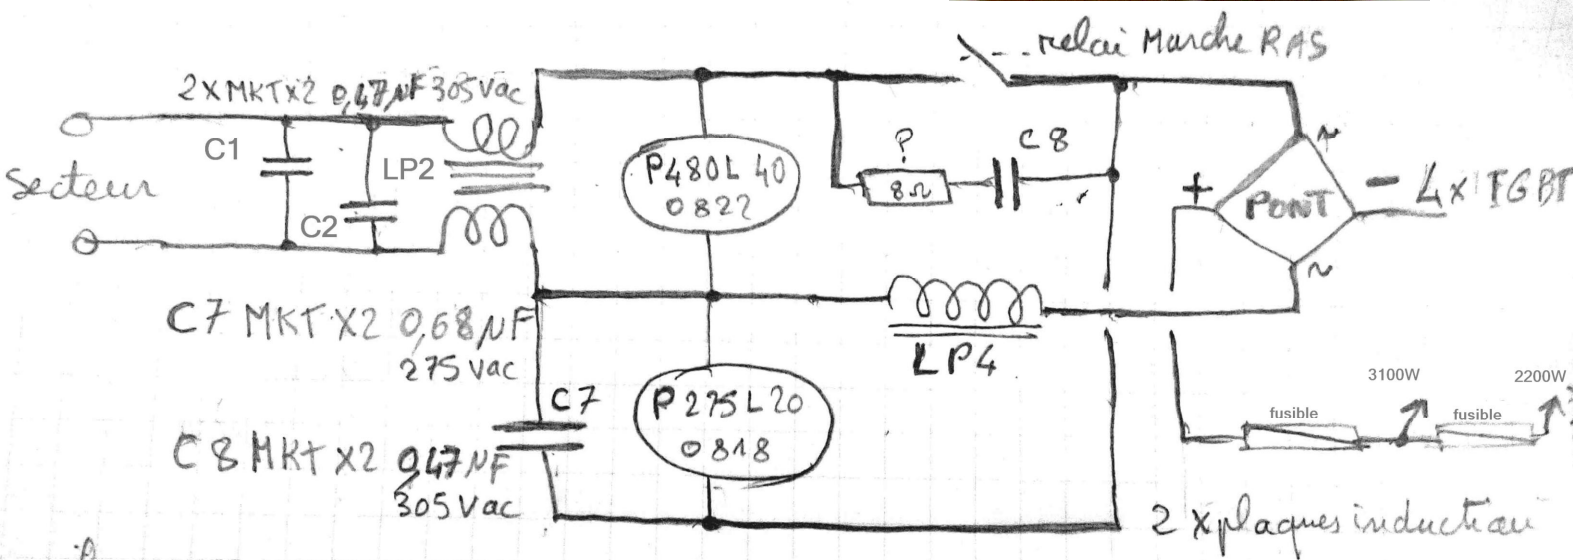
Donc, la question est ouverte, par quoi remplacer le condensateur C7 en gris et éventuellement C8 en bleu

La panne est systématique sur tous les modèles et marques de plaque utilisant ce montage. la capacité C8 provoque la panne lorsqu'elle ne mesure plus que 0,19 µF environ. juste avant il y a des pannes aléatoires.

Etant donné que les condensateurs au polypropylène X2 dit auto cicatrisants perdent de la capacité à chaque amorçage d'un arc électrique traversant l'isolant C8 passe avec le temps de 680nf à 196nf en provoquant des pannes aléatoires avant d'arriver à ce stade fatal que les fabricants ne veulent pas reconnaître

Donc ce calcul des fabricants démontre bien l'obsolescence prévue. faut-il changer la capa C8 avec une tension plus élevée ou ou ne pas mettre un X2 néfaste.
