## Notice LAG73699C

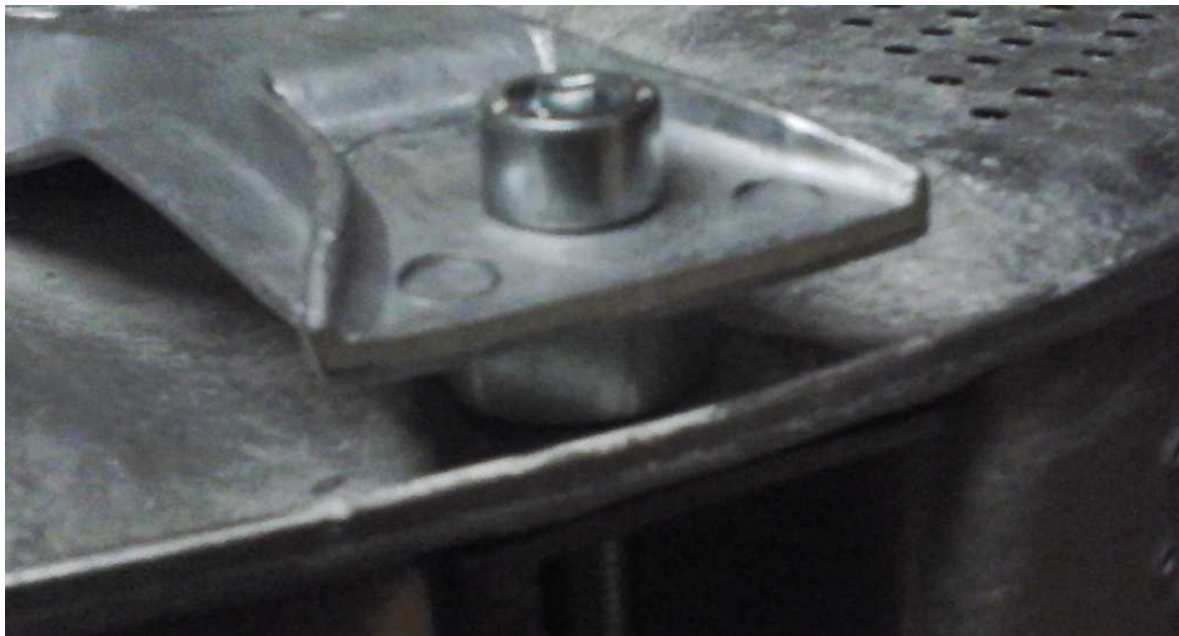
Dans certains cas, le croisillon livré pour montage sur le tambour des lave-linge Bosch/Siemens n'est pas parfaitement formé pour épouser la forme de la virole arrière de celui-ci. Il convient donc d'insérer une entretoise entre chaque extrémité du bras. Ici, un écrou a été retenu comme solution alternative.
