CUISY CHEF de COOK CONCEPT KA 5106 code E03

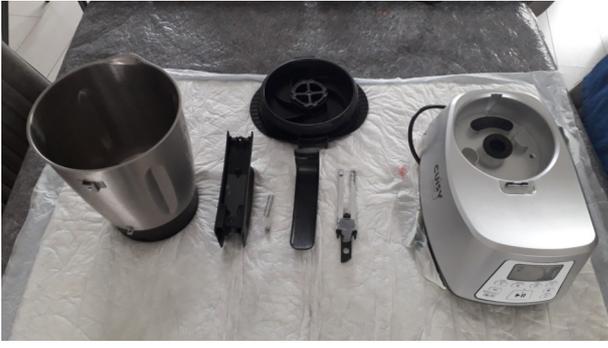
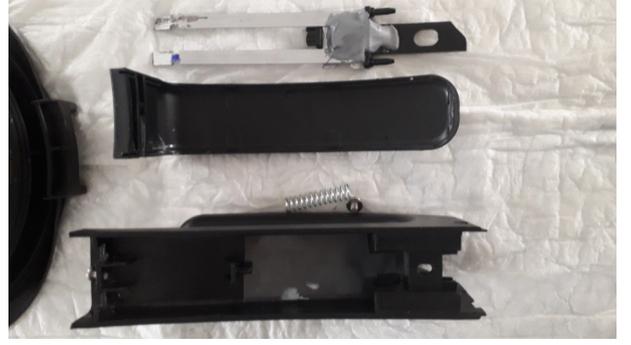
J'ai donc réalisé deux petites pièces en aluminium, pour remplacer les deux poussoirs cassés.

Ceci à l'aide de méplat aluminium. 2 heures d'usinage, puis collé, de façon qu'ils soient en buttés contre la partie haute du poussoir.

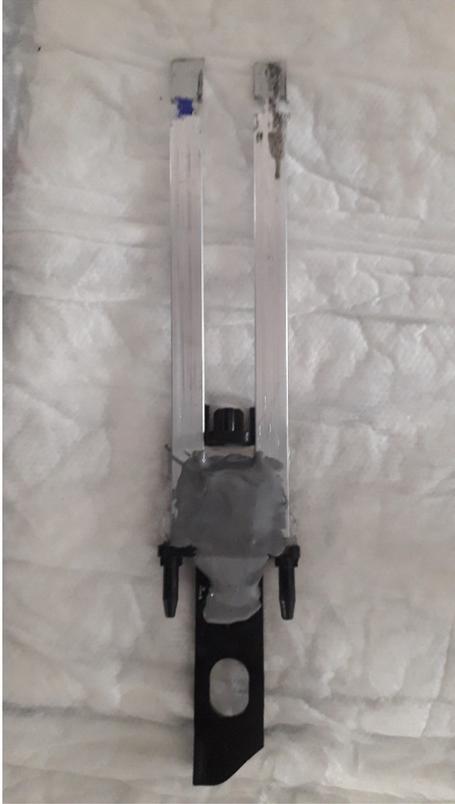
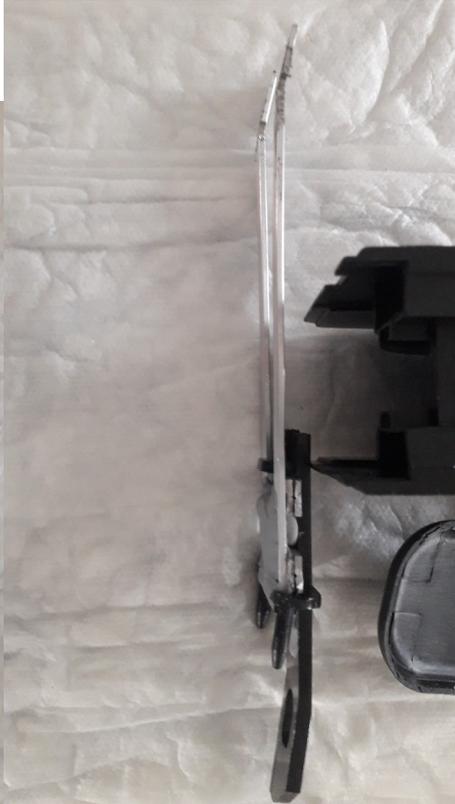
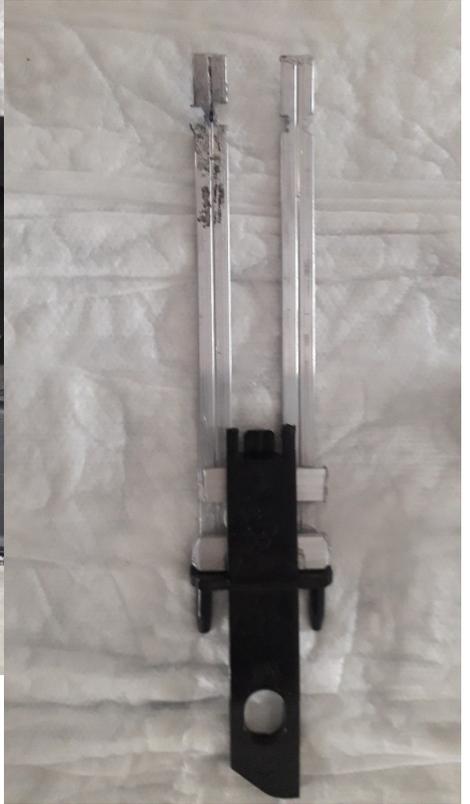
Il faut réaliser des encoches dans chaque pièce, afin de pouvoir la mettre en place dans l'ensemble de la poignée.

Si vous n'avez pas le moyen de connaître la position de ces encoches, agrandissez à l'échelle l'image.

Ou, elle doivent permettre d'introduire ces barres à leur place, à vous de réfléchir, il n'y a pas besoin de précision.

Regardez l'image en profil, vous constaterez qu'en bas, les barres sont légèrement recourbés.

A ajuster en regardant lors de la mise en place du bol.

Pour faciliter la mise en place réalisé un premier collage avec une colle cyanolite, puis un second collage pour consolider l'ensemble avec une colle à deux composants époxy.
