Date 07.12.01	N° de réf. TV04501R2	Modèle KD-28DX40U, KD-32DX40U, KV-28LS35B, KV-28LS35E, KV-28LS35U, KV-32LS35B, KV-32LS35E, KV-32LS35U	PC IRIS 1111
Objet Sortie horizontale défectueuse des appareils de 28/32 pouces [RÉVISION 2]

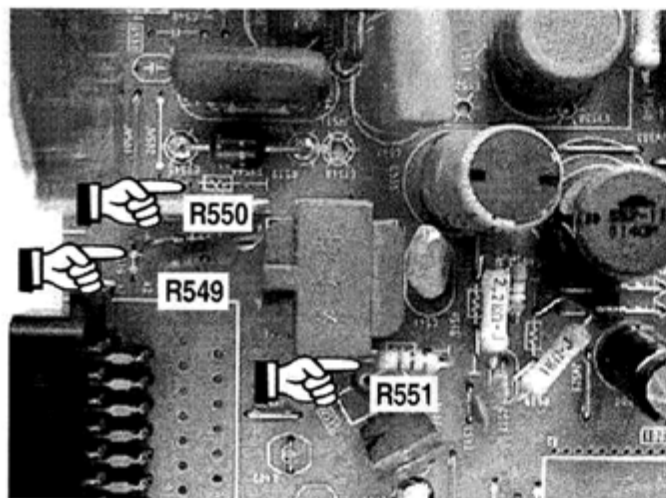
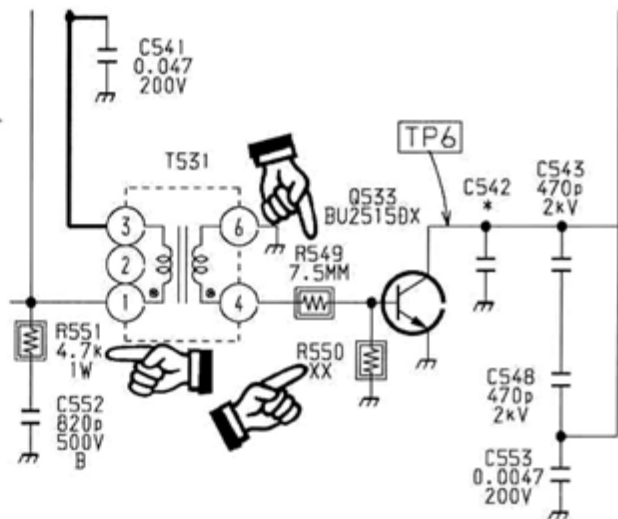
Sortie horizontale défectueuse (Q533).

Important coup de tension/courant.

Sur la platine A, installer les pièces du "28"/32" H-Out Service Kit" (9-948-014-40) comme expliqué ci-après.

- Remplacer Q533 "BU2515DX-127" (8-729-049-08).
- Ajouter R550 "10 Ohm 2W" (1-215-880-00).
- Remplacer R551 "4.7k" (1-215-873-00) par "2.2k 1W" (1-215-871-11).
- Remplacer R549 "Jumper 7.5mm" (1-535-143-71) par "0.22 Ohm 2W" (1-216-361-00).
- Contrôler le montage de C542 et la connexion du câble d'anode au tube cathodique.
