Lors de la mise en service de la remorque double essieu il y a eu casse d'un axe de roue.

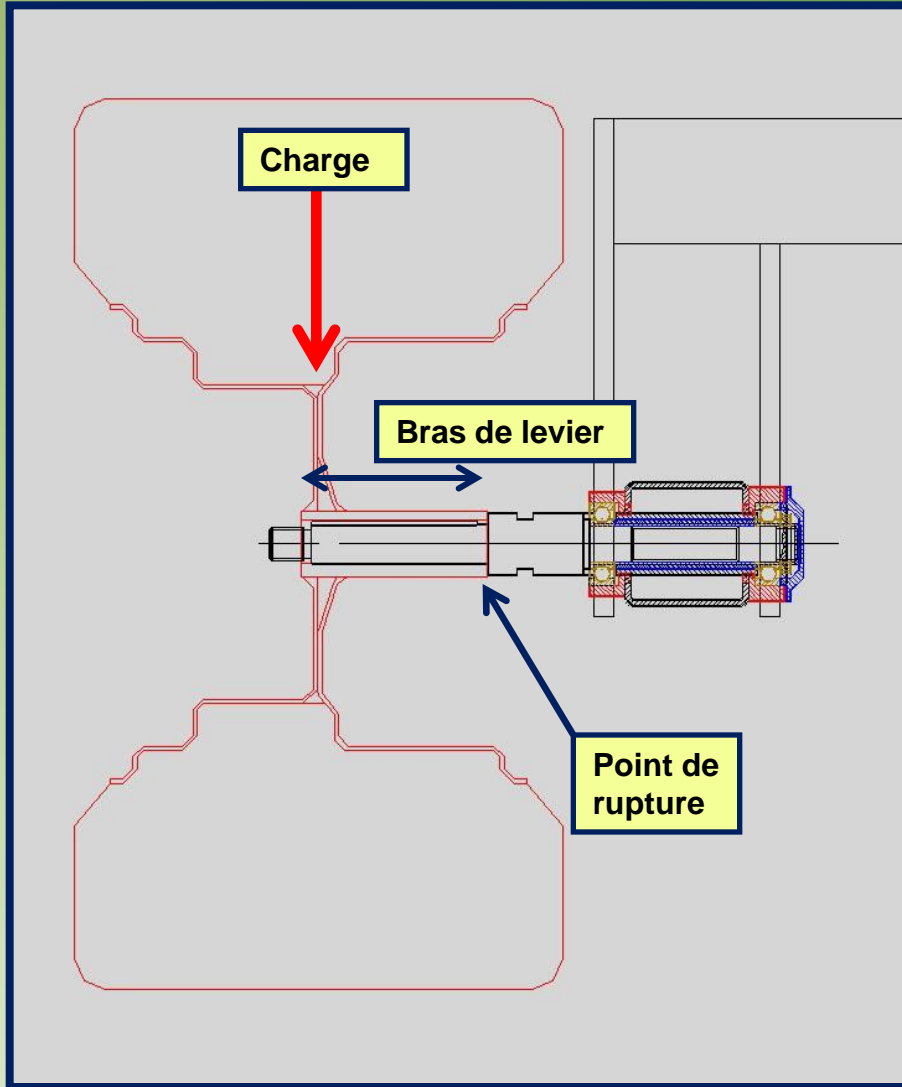
En y regardant de plus près, une chose a été négligée lors de l'étude ... le bras de levier de l'axe.
L'axe étant déporté, il subit un couple non négligeable lorsqu'il est en charge et c'est un point que j'ai oublié lors de l'étude.

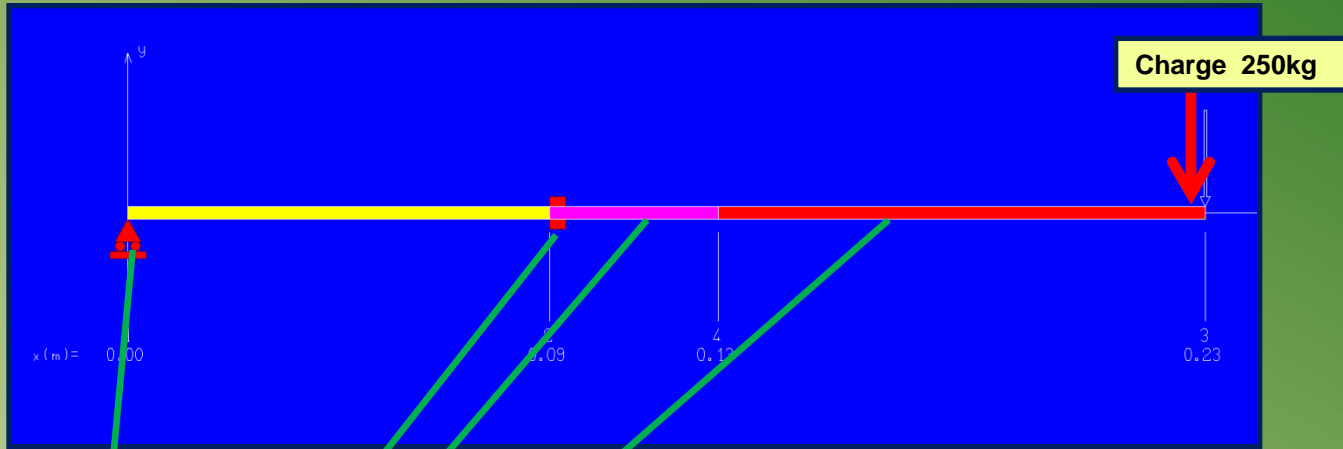
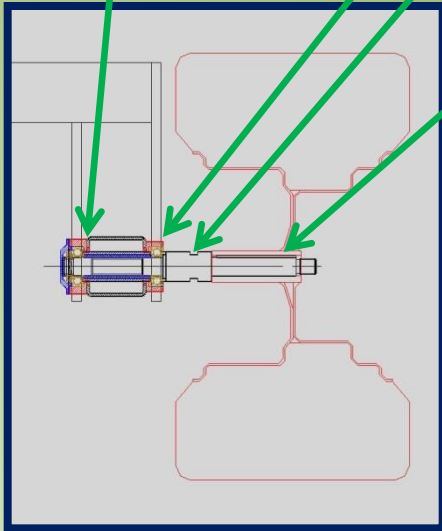
Après vérification en tenant compte des efforts les tensions dans l'axe sont loin d'être négligeables.

Répartition des contraintes dans le cas de figure.

A l'examen des résultats, on voit immédiatement que la rupture s'est produite précisément à l'endroit où les contraintes sont maximales.

On relève des contraintes locales de 386 N/mm^2 (38.6 kg/mm^2) juste à l'épaule de l'axe.
De telles contraintes conjuguées avec un défaut de structure de la matière ne pardonnent pas.
