Panne : L'image est brouillée sur la moitié de l'écran, en lecture K7, malgré un nettoyage têtes.

Marque : **JVC**

Type : Magnétoscope

Modèle : HR-D800MS

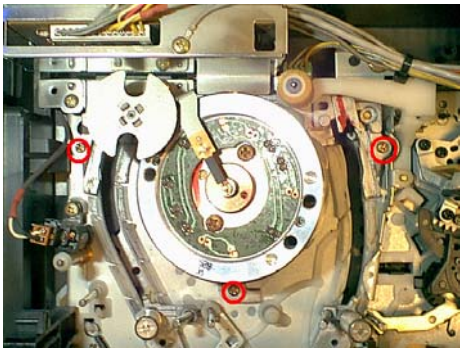
Il faut démonter le support moteur tambour têtes pour remplacer le condensateur de filtrage.

Démonter les 3 vis du support.
