Problème CEM**Testeur Fonctionnel****Testur carte Bruleur TF01**

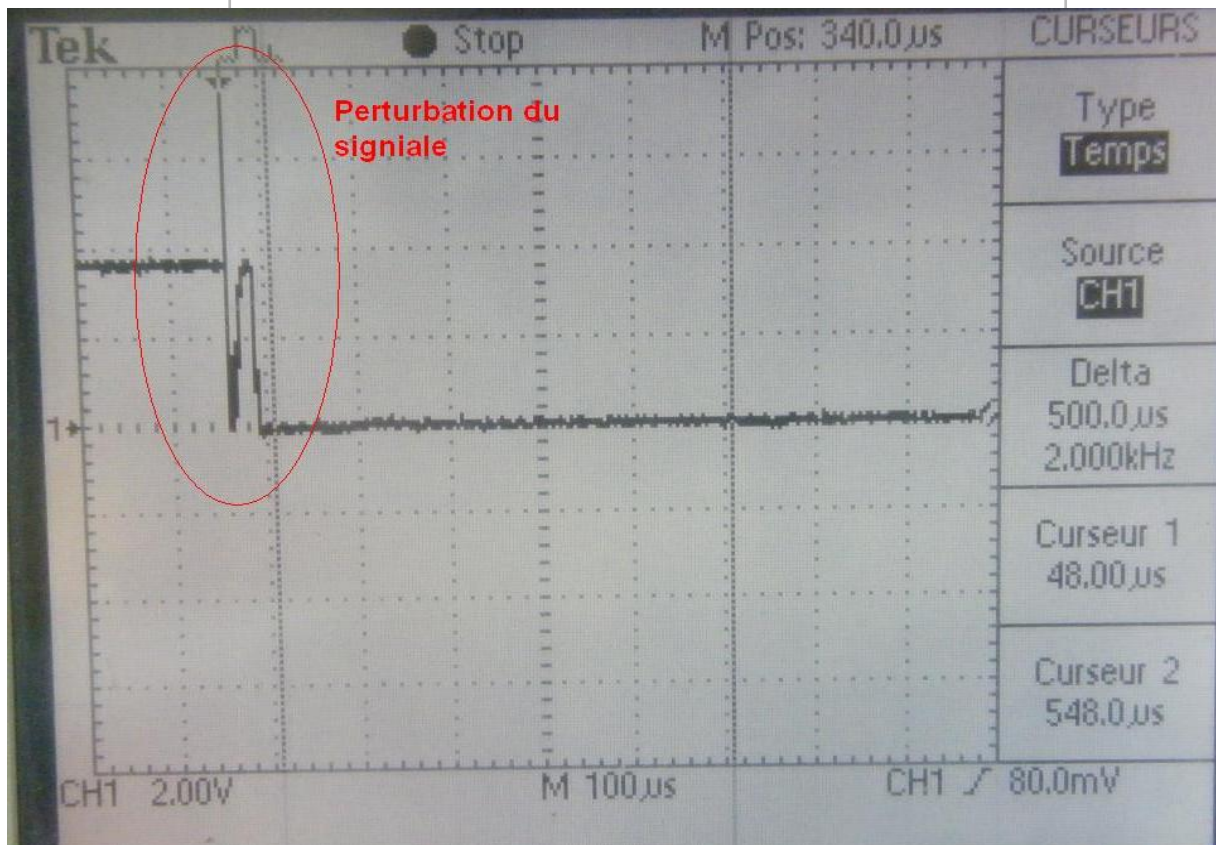
Agrandissement sur la perturbation

Les perturbations sont synchrones avec la production des étincelle par la carte bruleur , ces perturbation sont beaucoup plus violente sans le blindage mis a la masse du signale THT
